# 浦添市トンネル長寿命化修繕計画

令和5年2月

浦添市 都市建設部 道路課

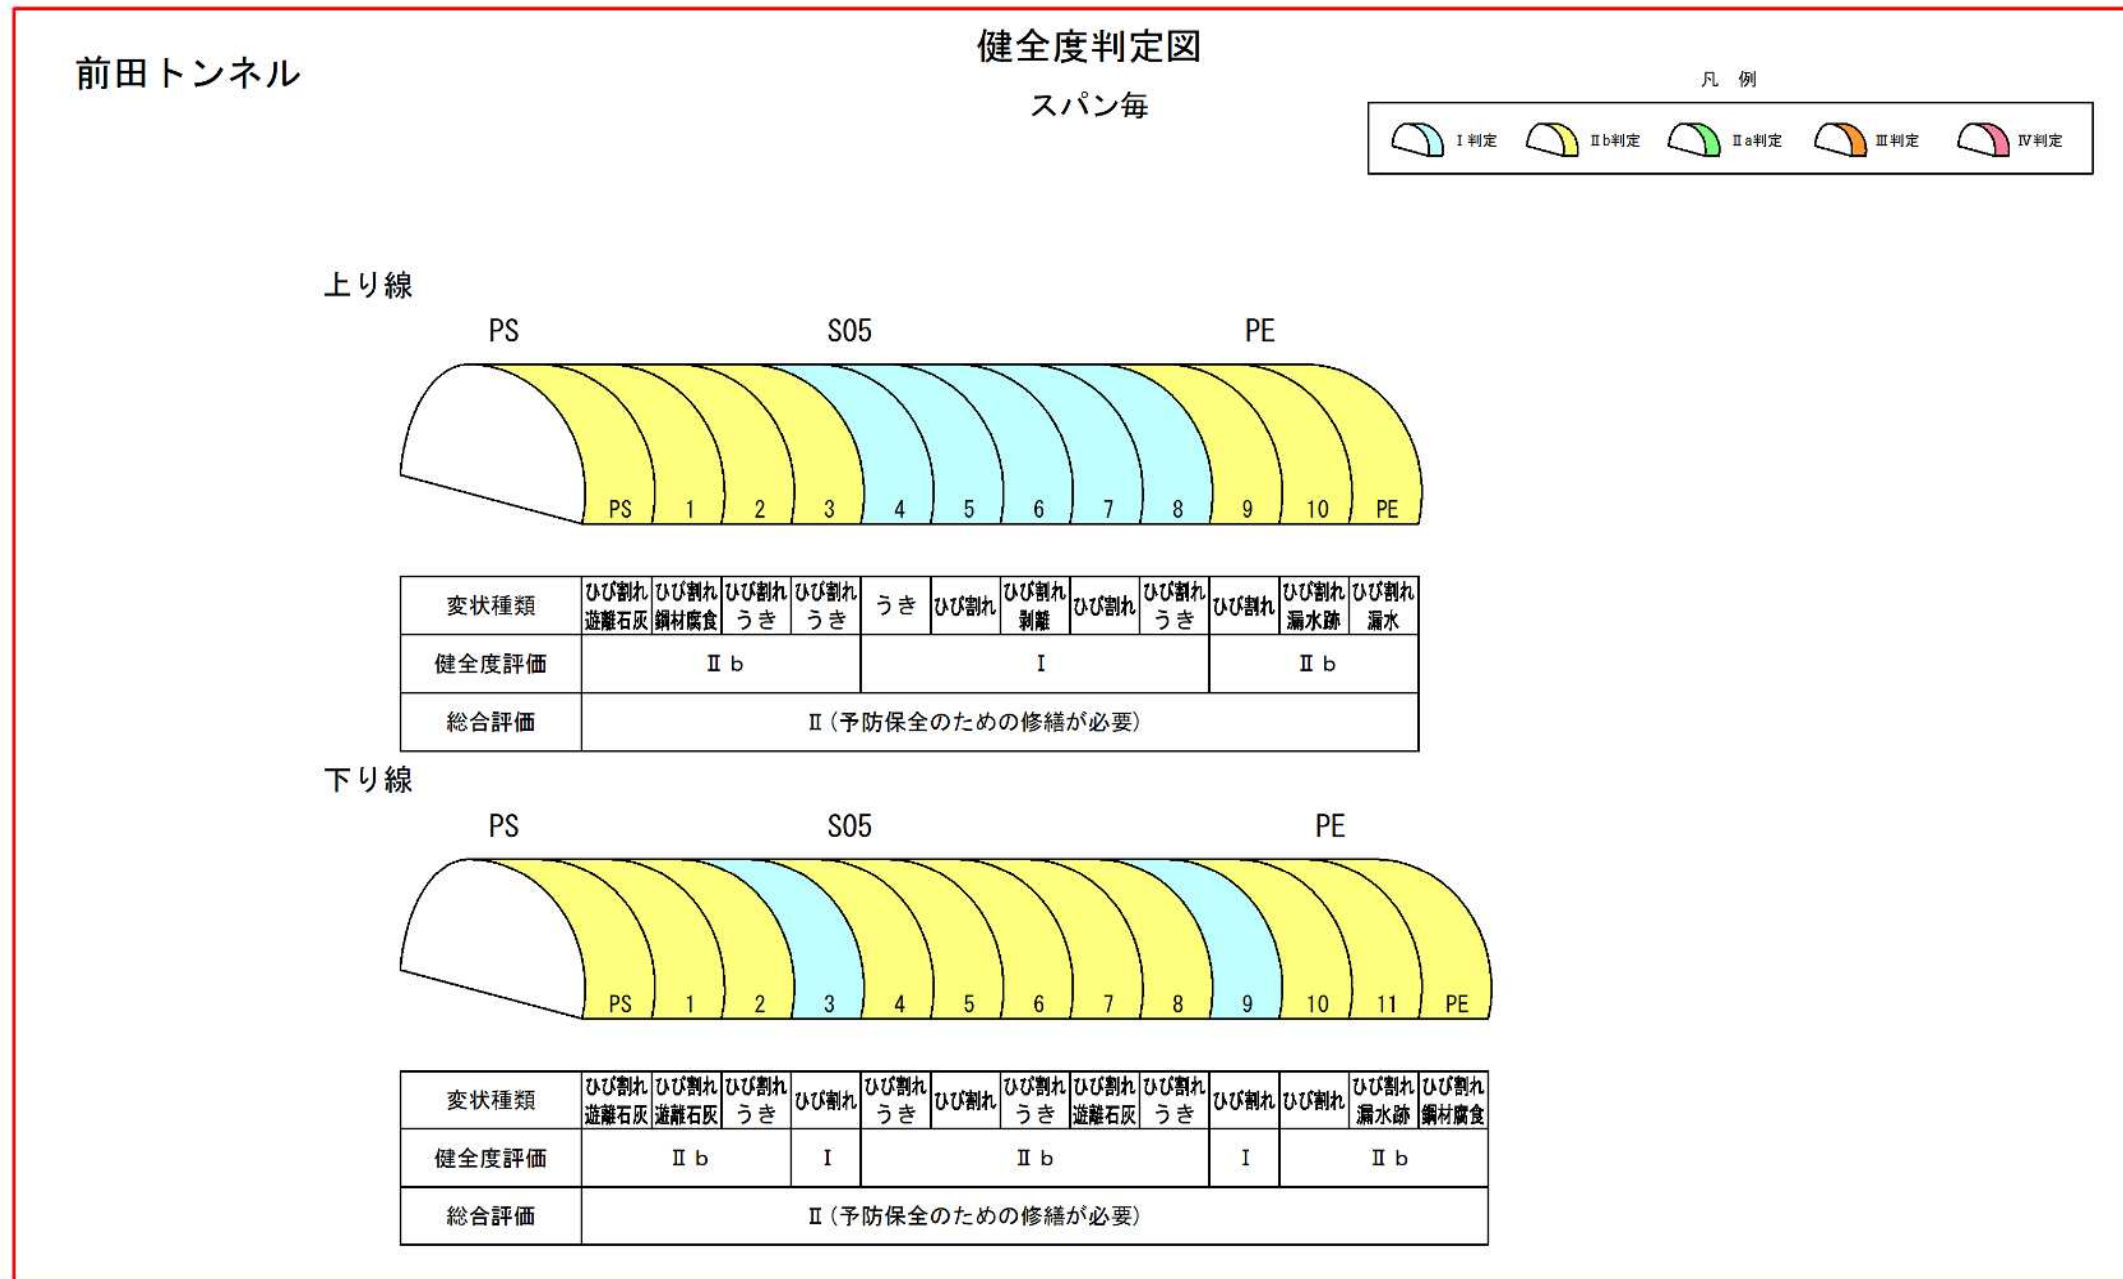
### 健全度判定図 前田トンネル(上り線)

前田トンネルは平成30年3月時の点検結果より、ひび割れ・漏水による判定が「II b」であることから、上表の変状グループ3に該当することとなる。

前回判定結果		S	S	S	S	S	S	S	S	S	S	S	
スパン番号		PS	S001	S002	S003	S004	S005	S006	S007	S008	S009	S010	PE
対策区分の判定	外力	1. 厚さ、ひび割れ	I	I	I	I	I	I	I	I	I	I	I
		2. 変形、移動、沈下	I	I	I	I	I	I	I	I	I	I	I
		3. 巻厚不足・背面空洞	I	I	I	I	I	I	I	I	I	I	I
		4. うき・剥離	I	I	I	I	I	I	I	I	I	I	I
	材料劣化	5. ひび割れ	II b	II b	II b	II b	I	I	I	I	II b	II b	I
		6. 骨材露出	I	I	I	I	I	I	I	I	I	I	I
		7. 鋼材腐食(鉄筋腐食含む)	I	II b	I	I	I	I	I	I	I	I	I
		8. 有効巻厚の減少	I	I	I	I	I	I	I	I	I	I	I
		9. 漏水などによる変状	II b	I	I	I	I	I	I	I	I	I	II b
変状等の健全性	外力	I	I	I	I	I	I	I	I	I	I	I	
	材質劣化	II	II	II	II	I	I	I	I	II	II	I	
	漏水	II	I	I	I	I	I	I	I	I	I	II	
	判定	II	II	II	II	I	I	I	I	II	II	II

よって、対策実施の優先度としては「**予防保全のための修繕が必要**」に該当するものと判断する。

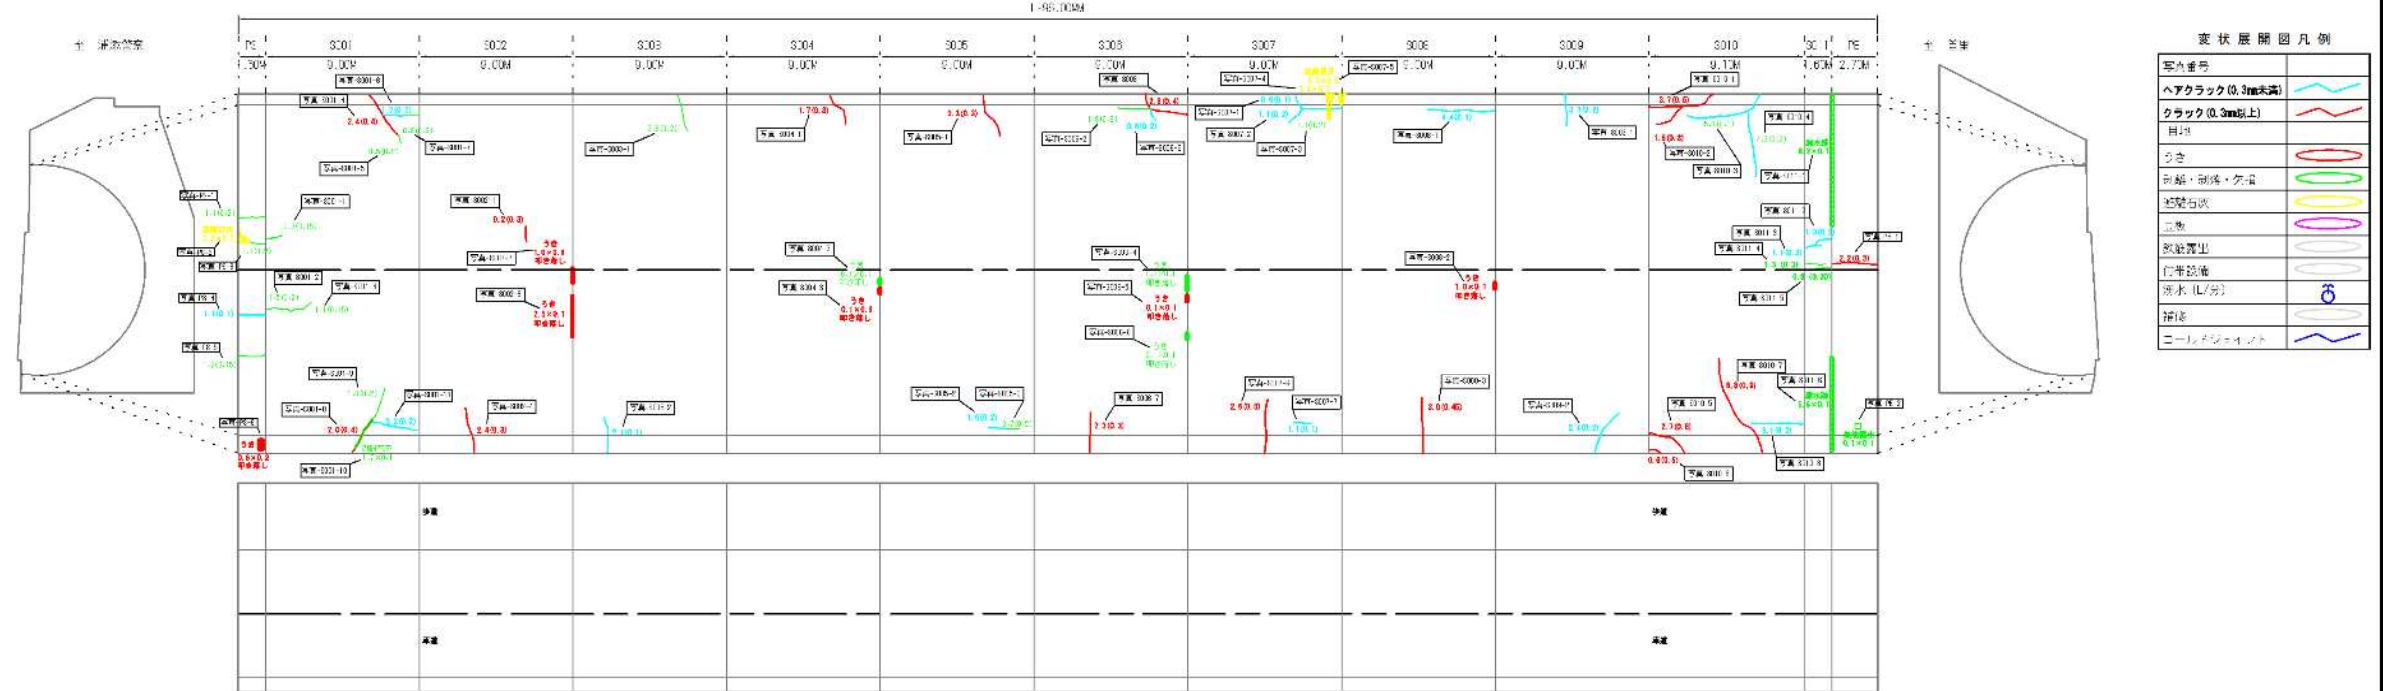
### 健全度判定図 前田トンネル(下り線)

前回判定結果		S	S	S	S	S	S	S	S	S	S	S	S	
スパン番号		PS	S001	S002	S003	S004	S005	S006	S007	S008	S009	S010	S011 PE	
対策区分の判定	外力	1. 厚さ、ひび割れ	I	I	I	I	I	I	I	I	I	I	I	I
		2. 変形、移動、沈下	I	I	I	I	I	I	I	I	I	I	I	I
		3. 巻厚不足・背面空洞	I	I	I	I	I	I	I	I	I	I	I	I
		4. うき・剥離	I	I	I	I	I	I	I	I	I	I	I	I
	材料劣化	5. ひび割れ	I	II b	II b	I	II b	II b	II b	II b	II b	I	II b	II b
		6. 骨材露出	I	I	I	I	I	I	I	I	I	I	I	I
		7. 鋼材腐食(鉄筋腐食含む)	I	I	I	I	I	I	I	I	I	I	I	II b
		8. 有効巻厚の減少	I	I	I	I	I	I	I	I	I	I	I	I
漏水	9. 漏水などによる変状	II b	II b	I	I	I	I	II b	I	I	I	II b	I	
変状等の健全性	外力	I	I	I	I	I	I	I	I	I	I	I	I	
	材質劣化	I	II	II	I	II	II	II	II	II	I	II	II	
	漏水	II	II	I	I	I	I	II	I	I	I	II	I	
	判定	II	II	II	I	II	II	II	II	II	I	II	II
