# たくし 沢岬イリヌカーの

はくつちょうさげんぼ  
発掘調査現場をのぞいてみよう！

## 「沢岷イリヌカー」ってなあに？

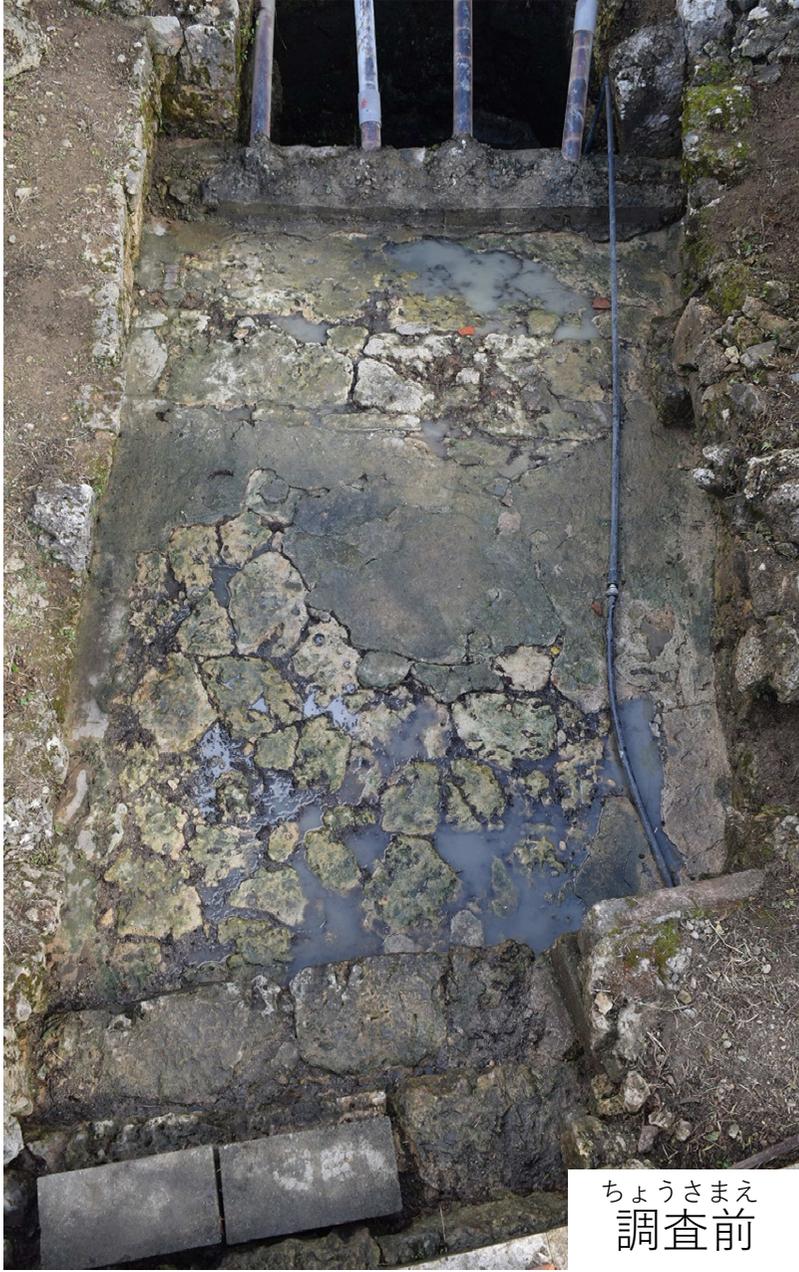
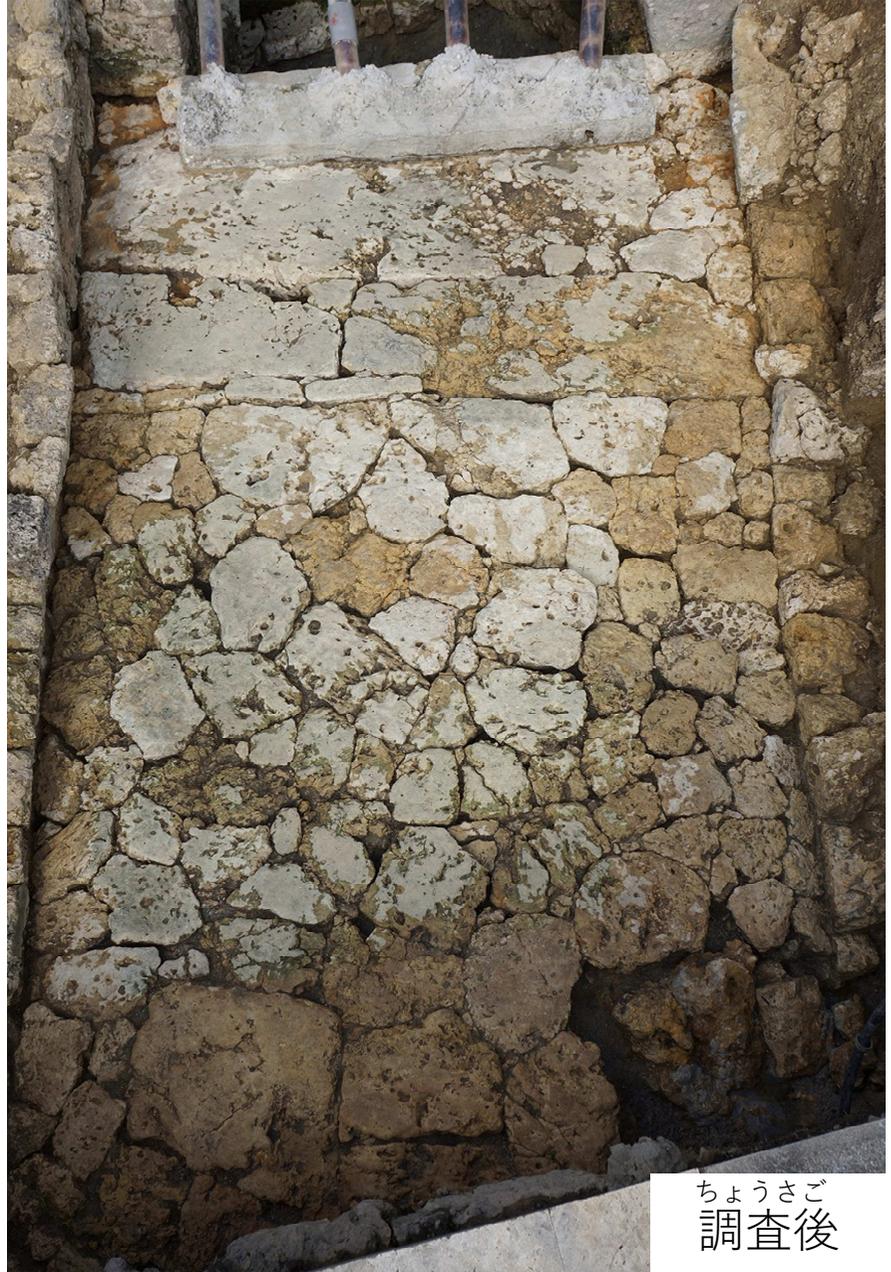
- 平らなところにあったセメントを取り除いて、水で洗ったら、上手に並べられた石が見えてきたよ。その様子から、沢岬イリヌカーはたくさんのおうぎがたの力をかって造られたことが分かったんだ。[写真1]
- 並べられた石の中には、扇形に並べられた石もあったよ。これは、水溜（北側）から道路（南側）の方へ石を並べていった

ちょうさまえ  
調査前

ちょうさご  
調査後

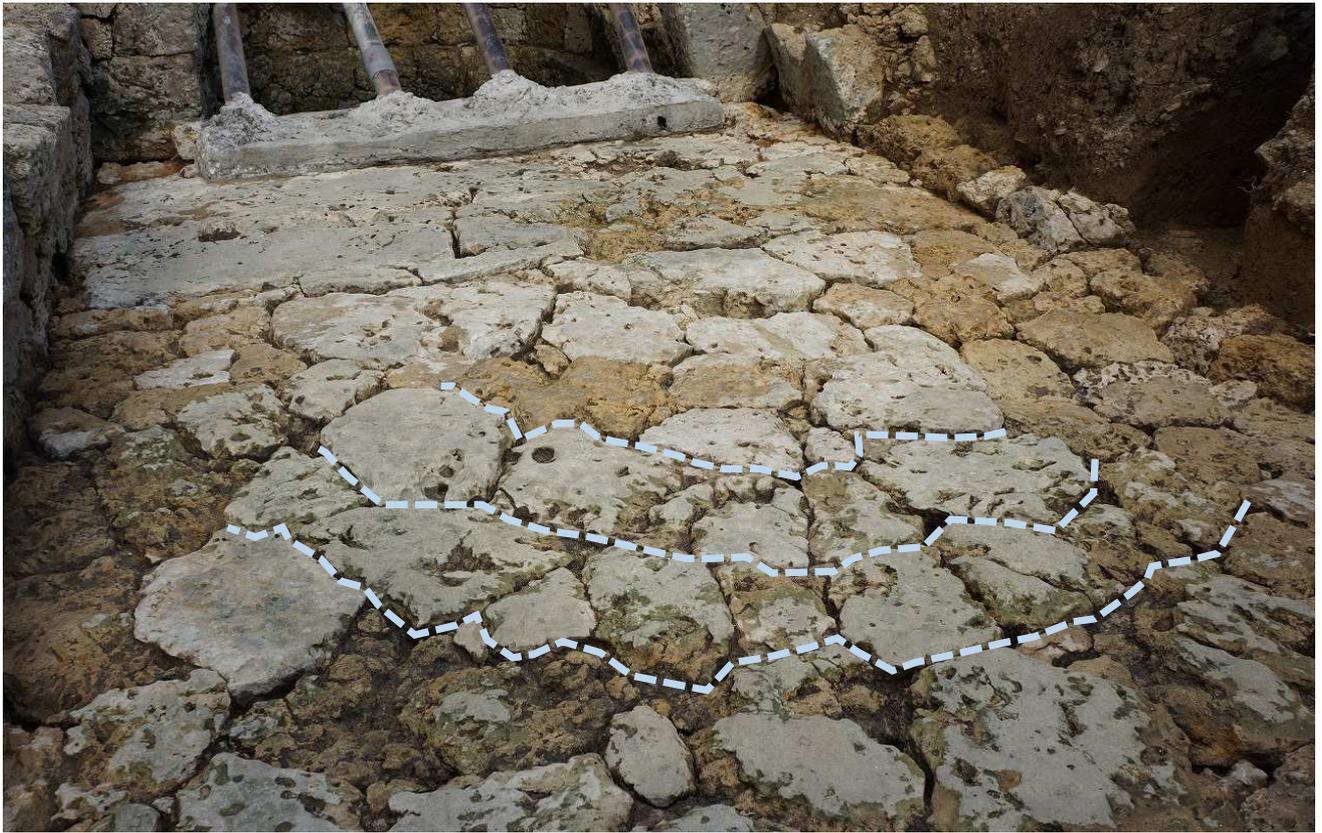
ひと 仕事 しごと ぶり を 示 して いる と 考 え ら れ る ん だ 。 [写 真 2]

しゃしん おうぎがた なら いし てんせん  
写真2：扇形に並べられた石（点線）

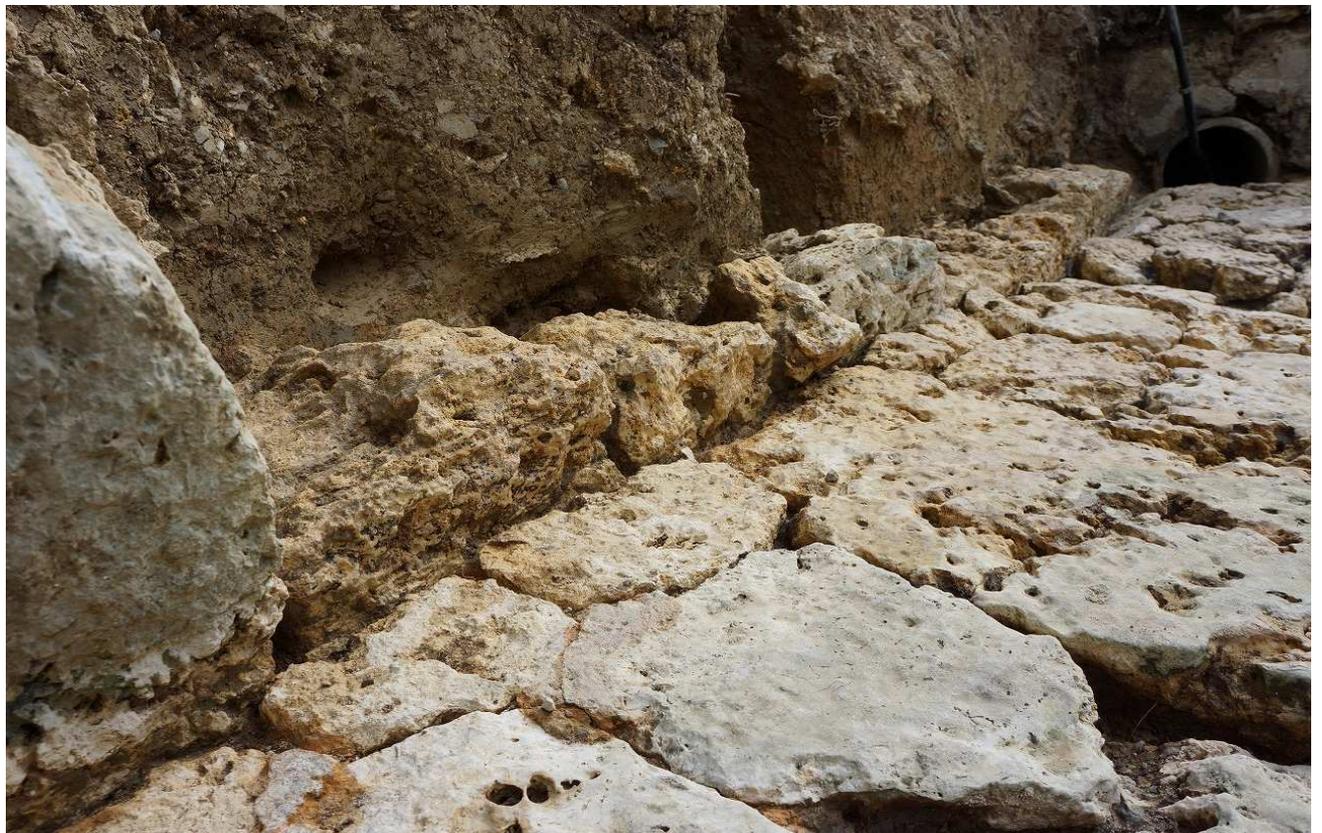
ちょうさ はじ まえ ひがしがわ みぎがわ いし ざつ つ  
・調査を始める前、東側（右側）の石が雑に積まれていたから、

これは最近修正されたんだろうなとおもってたんだ。今回の

ちょうさ ざつ つ いし した つく とき いし なら  
調査で、雑に積まれた石の下に、むかし造られた時の石を並べ

た部分を見つけることができ、平場の造られた時の幅が分かっ

たんだよ。[写真3]

しゃしん ざつ つ いし した み つく とき いし  
写真3：雑に積まれた石の下から見つかった、造られた時の石

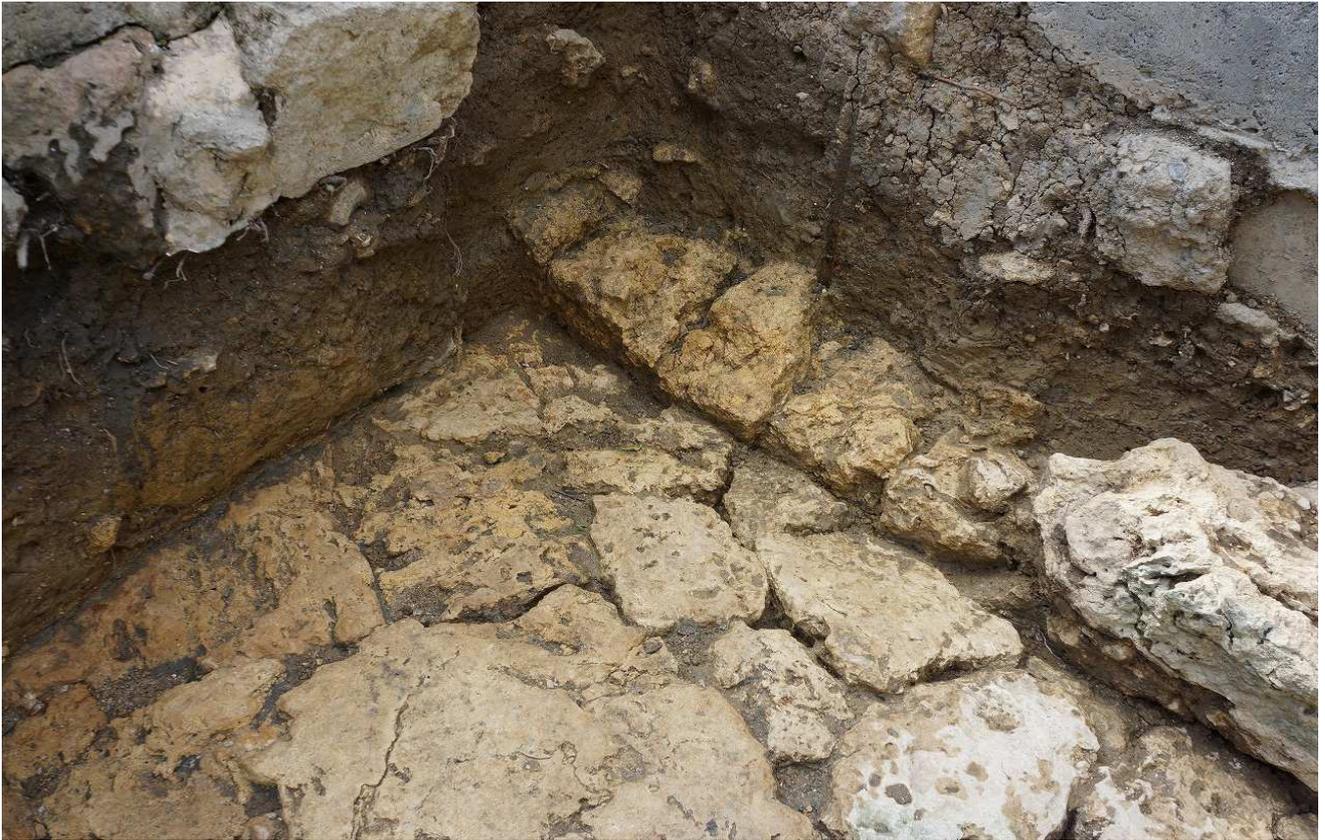
にしがわ ひだりがわ いし なら ぶぶん どうろ した つづ  
・西側（左側）の石を並べた部分が、道路の下へ続いているこ

とが分かったよ。平場は道路へ（南側）向かってもっと広が

っているみたいなんだ。[写真4]

しゃしん どうろ ひだりうえがわ した つづ いし  
写真4：道路（左上側）の下へと続く石

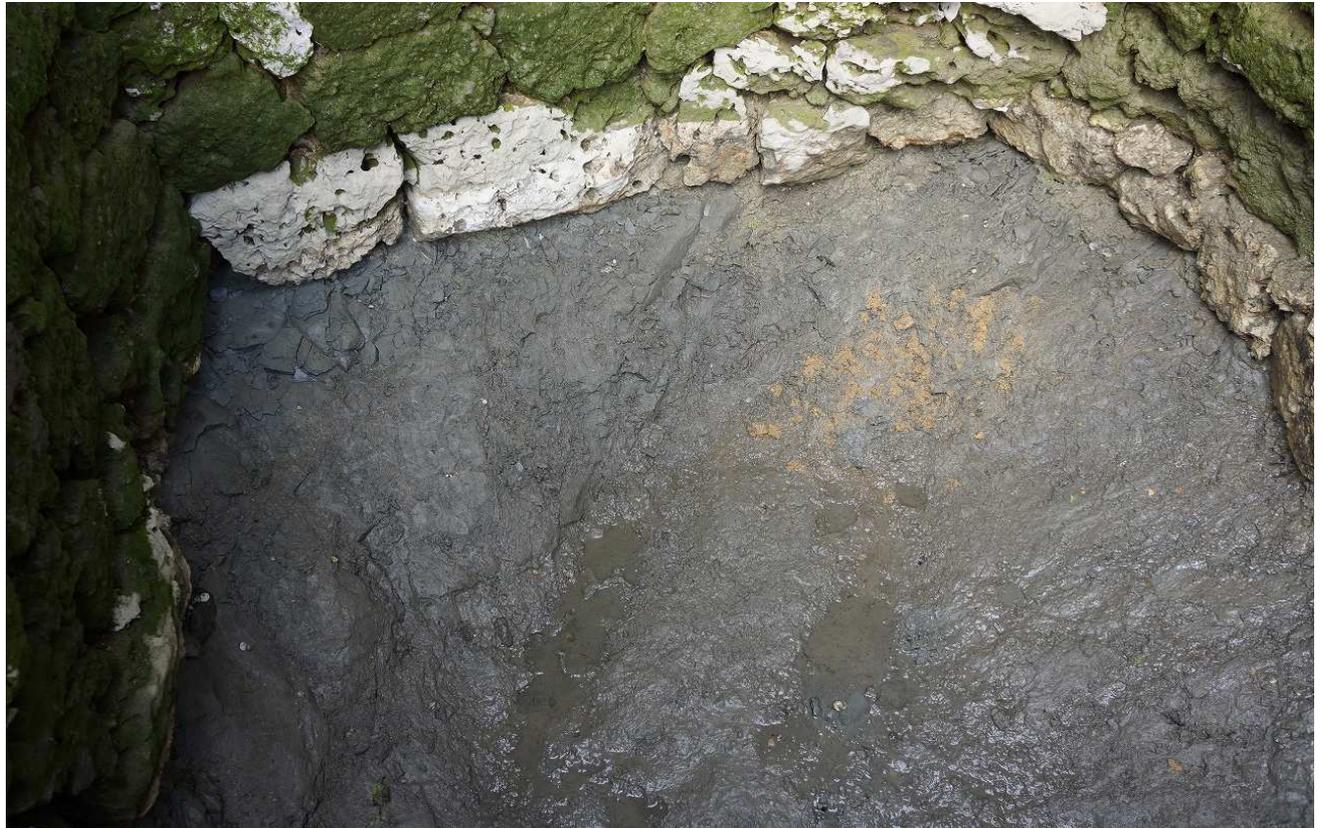
みずため なか どり と のそ いちばんした  
・水溜の中にたまった泥を取り除いたら、一番下に「クチャ」と

いう土があるのを見つけたよ。沖縄では、水が出る所はこの

「クチャ」と琉球石灰岩の境目にあることが多いんだよ。そ

して、この水溜も同じであることが確認できたんだ。[写真5]

しゃしん みずため そこ み  
写真5：水溜の底で見つけた「クチャ」

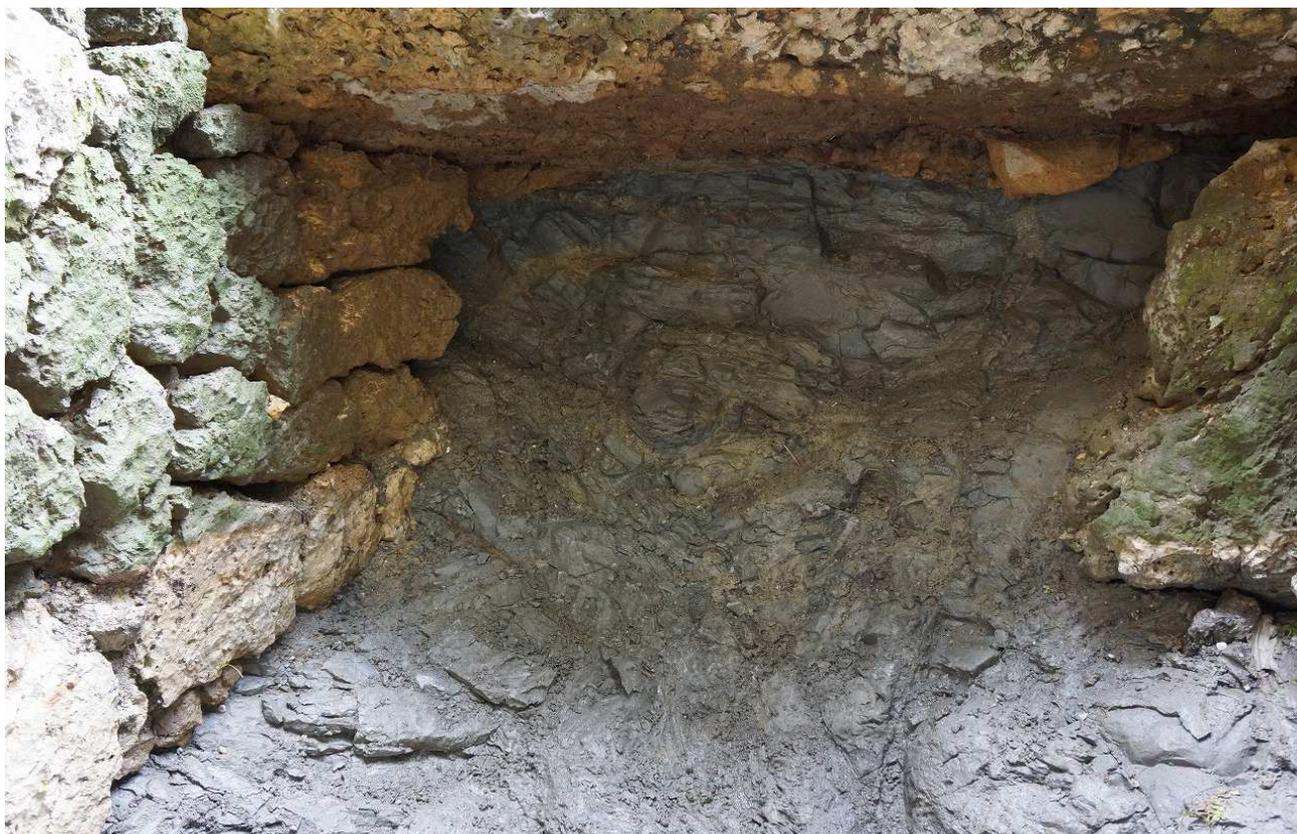
みずため なか ちょうさ みずため ひらば したがわ む ほ  
・水溜の中を調査したら、水溜は平場の下側に向かって掘られて

いることが分かったんだ。これは水溜にたくさん水を入れるた

めの工夫かもしれないね。[写真6]

しゃしん ひらば したがわ ほ みずため  
写真6：平場の下側へ掘られた水溜

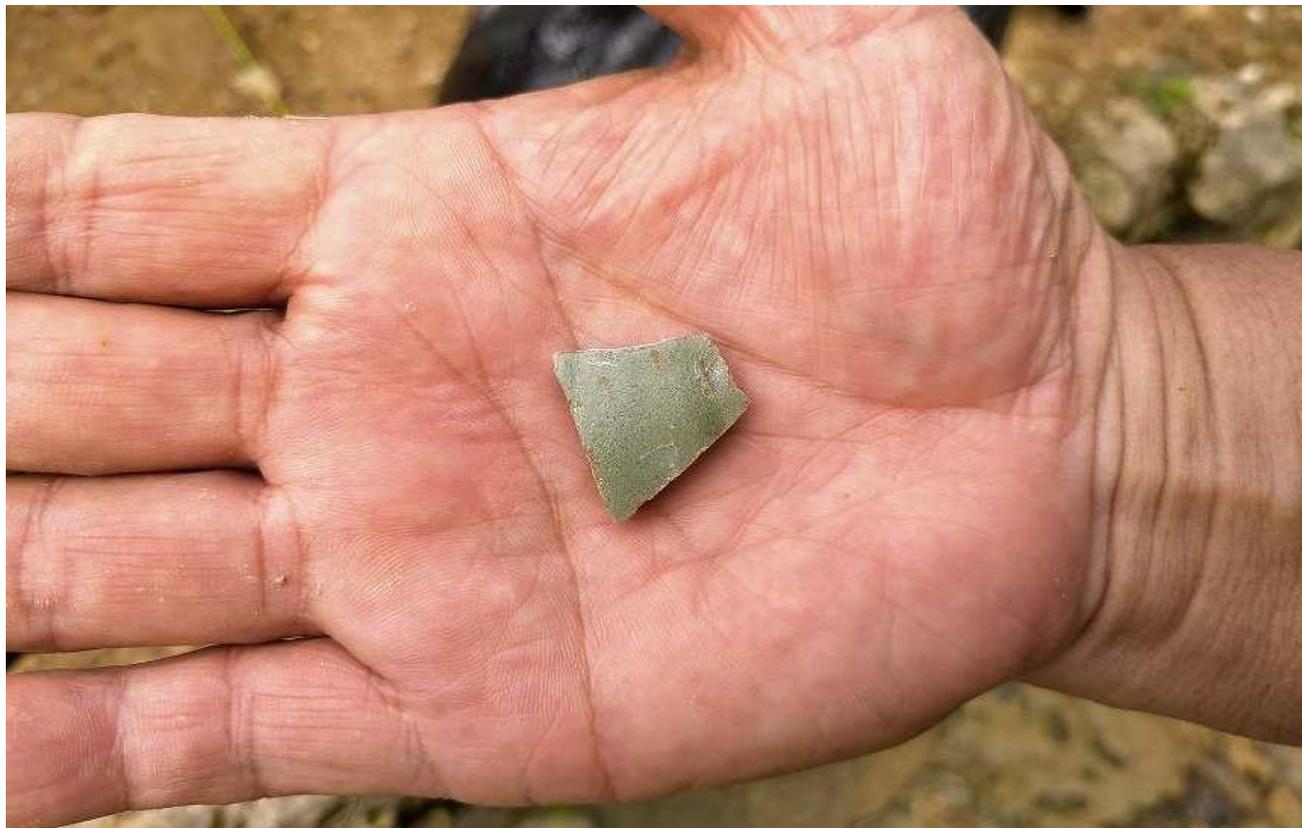
今回こんかい、発掘調査はくつちようさできれいに並ならべられた石いしを見みつけるなど、大きなおおな発見はっけんがありました。沢岷たくしイリヌカーが今いまのように石いしで造つくられた時期じきについては出でてきた物ものを見みてこれから更さらに考かんがえることとなりますが、調査ちようさの途とちゆう中で600年まへほど前ちゆうごくに中国つくで作ちやわんられた茶碗はへんの破片みを見つけたことから、ここは古ふるくから、水みずを汲くむ場所ばしよとして使つかわれていたのかもしれない。[写真しゃしん7]

しゃしん ねん まえ ちゅうごく つく ちゃわん はへん  
写真7：600年ほど前に中国で作られた茶碗の破片
