## (5) 景観

## 2) 主要な眺望点及び眺望景観の状況

(イ) 既存の現地調査

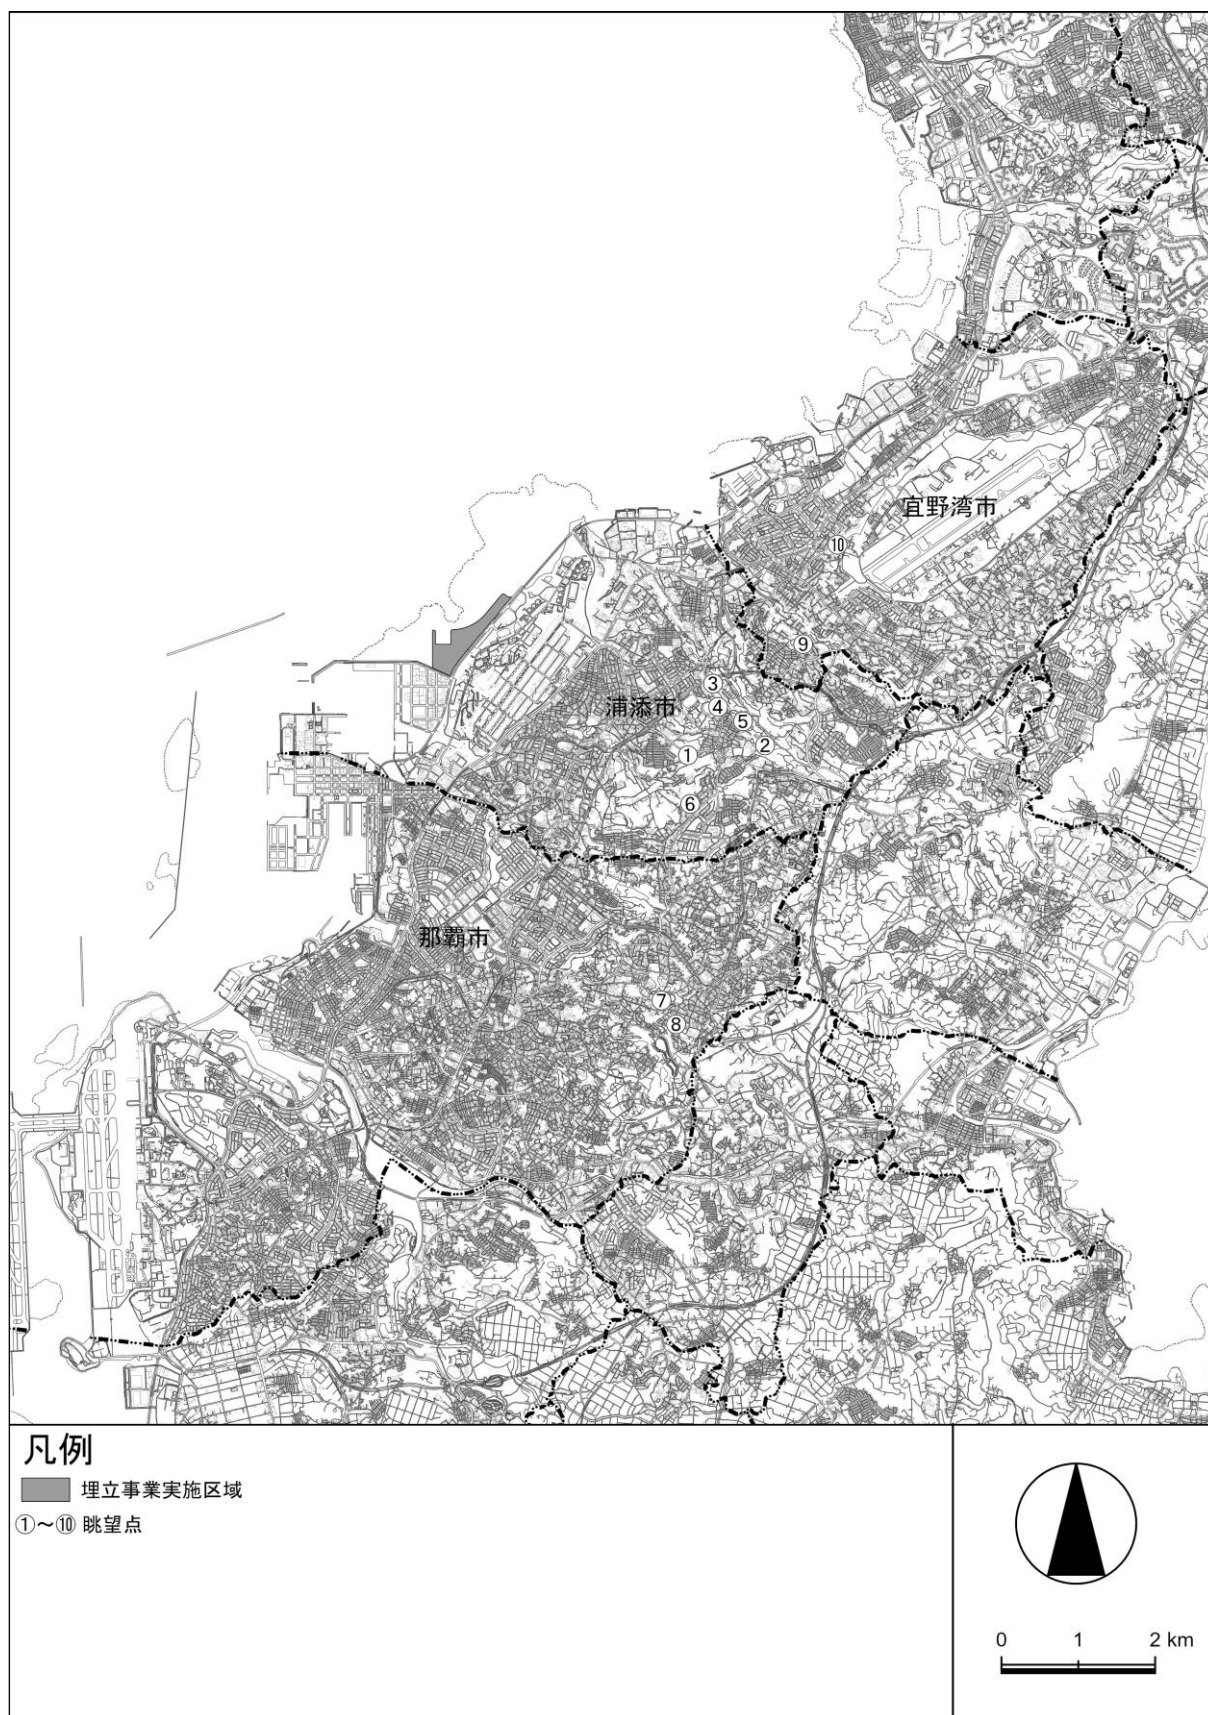
図 3.2.87 眺望点の分布

埋立事業実施区域を眺望可能と思われる地点・地域は表 3.2.207 に、眺望点の分布は図 3.2.87 に示すとおりである。

埋立事業実施区域は平坦な地形のため、高台に位置する地点からの眺望の可能性が考えられる。それらの地点は、浦添市役所、浦添グスク等の 10 地点となっている。

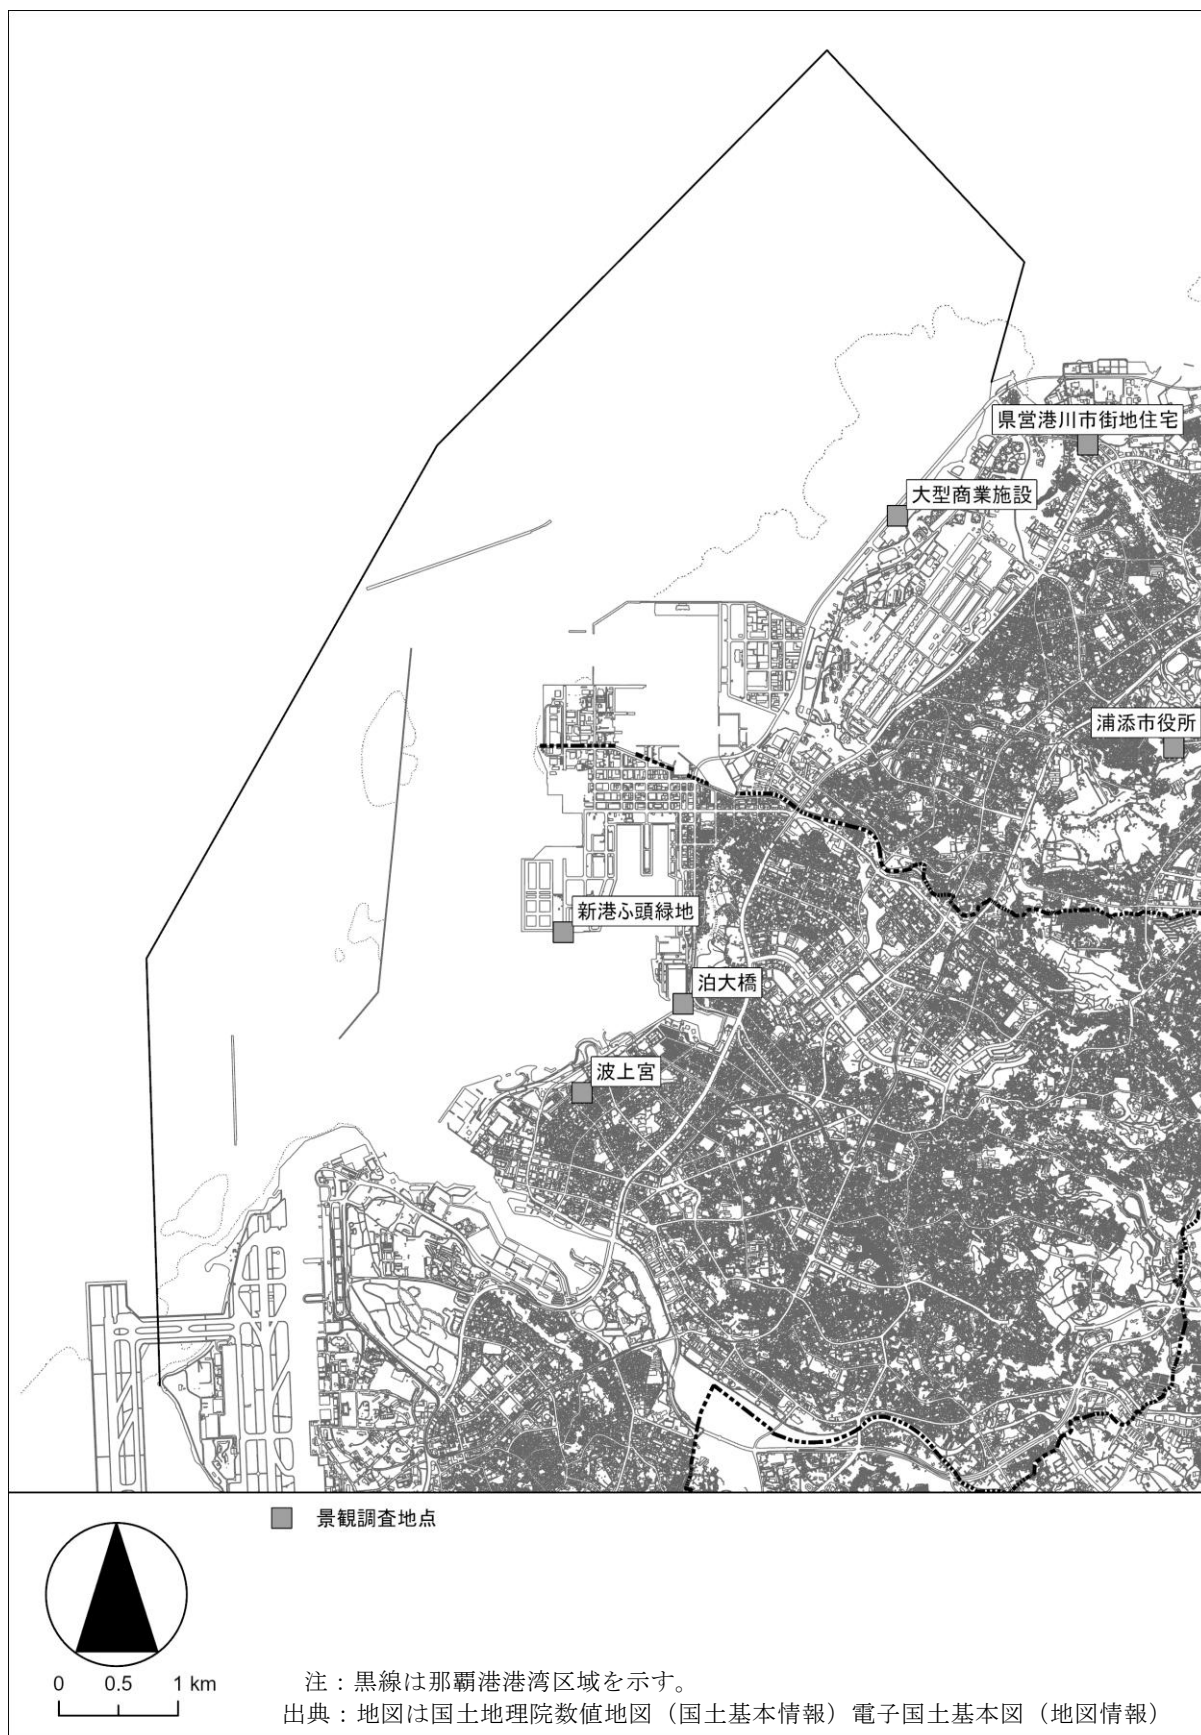
図 3.2.88(2) 既存の現地調査地点（令和3年度、景観）

| 調査方法 | 調査地点の詳細な位置については、一般市民が立ち入れる場所を想定し、確定した。なお、県営港川市街地住宅は、居住者のみが対象となる。<br>対象地点において那覇港を望む複数の方角から景観写真を撮影し、主要な眺望景観の状況を把握した。 |

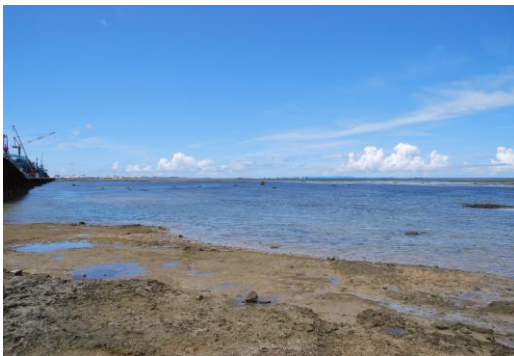
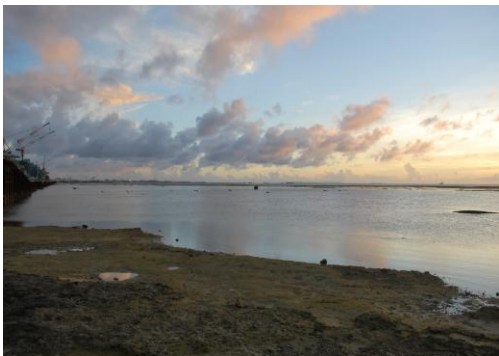
| 主な眺望点 | 眺望景観の状況（日中） | 眺望景観の状況（夕方） |
|---|---|---|
| ①空寿崎 | <p>〔景観資源〕</p> <ul style="list-style-type: none"> <li>● 埋立事業実施区域</li> <li>● 干潟・砂浜・岩礁</li> <li>● 人工物（橋梁、西洲護岸）</li> </ul> | <p>〔眺望状況〕</p> <p>眺望が開けており、埋立事業実施区域北側からの状況を確認できる。</p> |

| 価値軸 | 認識項目 | 有する価値 |
|---|---|---|
| 普遍価値 | 自然性 | 海域においては干潟が前面に広がり自然的価値を有するが、海岸は人工の直立護岸であり、視界には臨港道路（浦添線）の橋梁が含まれていることから、自然的価値は高くないと考えられる。 |
| | 眺望性 | 陸域の植生帯と干潟域が人工護岸により分断されているが、海側は水平線まで見渡せ、眺望性は高いと考えられる。 |
| | 利用性 | 駐車場等の施設はないものの、家族連れによる潮干狩りや自然観察会等に多く利用されており、利用性は高いと考えられる。 |

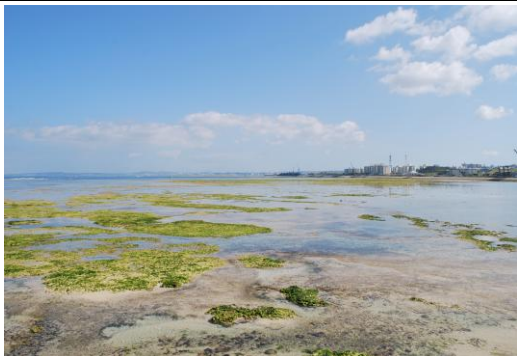
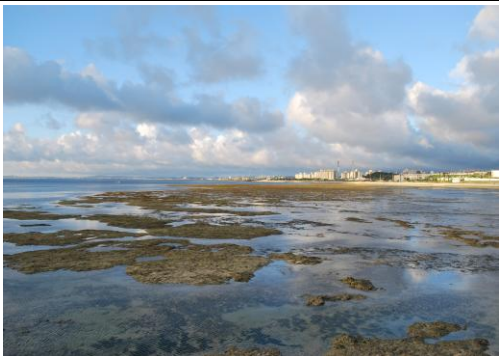
| 主な眺望点 | 眺望景観の状況（日中） | 眺望景観の状況（夕方） |
|---|---|---|
| ②西洲 | <p>〔景観資源〕</p> <ul style="list-style-type: none"> <li>● 埋立事業実施区域</li> <li>● 干潟・砂浜・岩礁</li> <li>● 人工物（埋立地、キャンプ・キンザー）</li> <li>● 藻場</li> <li>● 史跡・文化財（石切場跡）</li> </ul> | <p>〔眺望状況〕</p> <p>眺望が開けており、埋立事業実施区域南側からの状況を確認できる。</p> |

| 価値軸 | 認識項目 | 有する価値 |
|---|---|---|
| 普遍価値 | 自然性 | 海域においては藻場が広がり自然的価値を有するが、海岸は人工の直立護岸であり、視界には臨港道路（浦添線）及び既存の埋立地等が含まれていることから、自然的価値は高くないと考えられる。 |
| | 眺望性 | 護岸に登らなければ眺望性を確保できないものの、埋立地の護岸に上れば、沖合及び沖縄島中部の海岸まで見渡すことができることから、眺望性はやや高いと考えられる。 |
| | 利用性 | 駐車場等の施設はないものの、護岸及び緑地において、休憩による利用がみられる。また、護岸沿いにかけてられている複数の木梯子で、護岸の上に登れるようになっており、利用性はやや高いと考えられる。 |

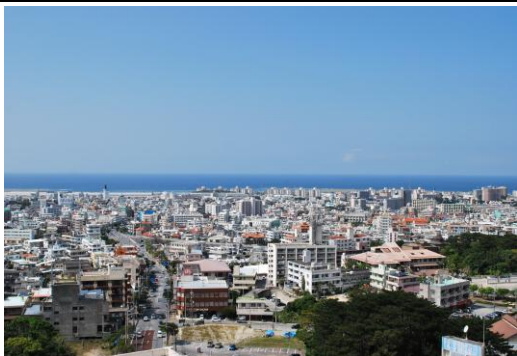
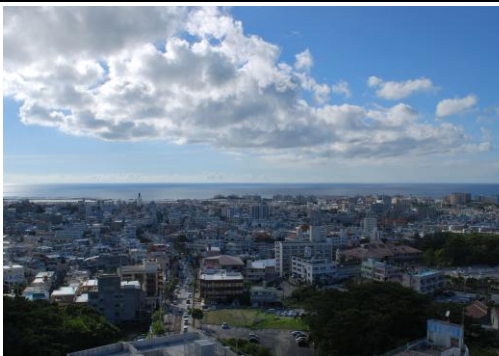
| 主な眺望点 | 眺望景観の状況（日中） | 眺望景観の状況（夕方） |
|---|---|---|
| ③浦添市役所 | <p>〔景観資源〕</p> <ul style="list-style-type: none"> <li>● 埋立事業実施区域</li> <li>● 干潟・砂浜・岩礁</li> <li>● サング類（リーフエッジ）</li> <li>● 人工物（橋梁、西洲護岸）</li> </ul> | <p>〔眺望状況〕</p> <p>展望デッキにおいて、キャンプ・キンザーのマンションの間から埋立事業実施区域を望むことができる。</p> |

| 価値軸 | 認識項目 | 有する価値 |
|---|---|---|
| 普遍価値 | 自然性 | 浦添市街の先に海域を望むことができるが、海岸までは建造物等に阻まれており、自然的価値は低いと考えられる。 |
| | 眺望性 | 眺望点が高いため遠くまで見渡すことができることから、眺望性は高いと考えられる。 |

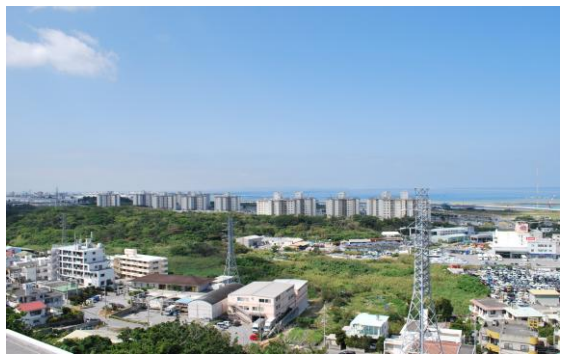
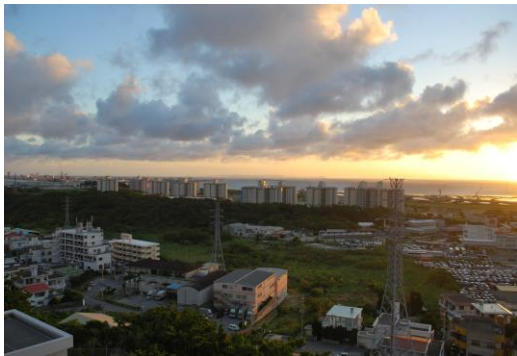
| 主な眺望点 | 眺望景観の状況（日中） | 眺望景観の状況（夕方） |
|---|---|---|
| ④県営<br>港川<br>住宅 | <p>[景観資源]</p> <ul style="list-style-type: none"> <li>● 埋立事業実施区域</li> <li>● 干潟・砂浜・岩礁</li> <li>● サング類（リーフエッジ）</li> <li>● 人工物（橋梁、西洲護岸）</li> </ul> | <p>[眺望状況]</p> <p>最上階の11階において、キャンプ・キンザーのマンションの間から埋立事業実施区域を望むことができる。</p> |

| 価値軸 | 認識項目 | 有する価値 |
|---|---|---|
| 普遍価値 | 自然性 | キャンプ・キンザーの先に海域を望むことが出来るが、海岸域は建造物等に阻まれており、自然的価値は低いと考えられる。 |
| | 眺望性 | 眺望点が高いものの、キャンプ・キンザーの建造物に阻まれ、眺望性はやや低いと考えられる。 |

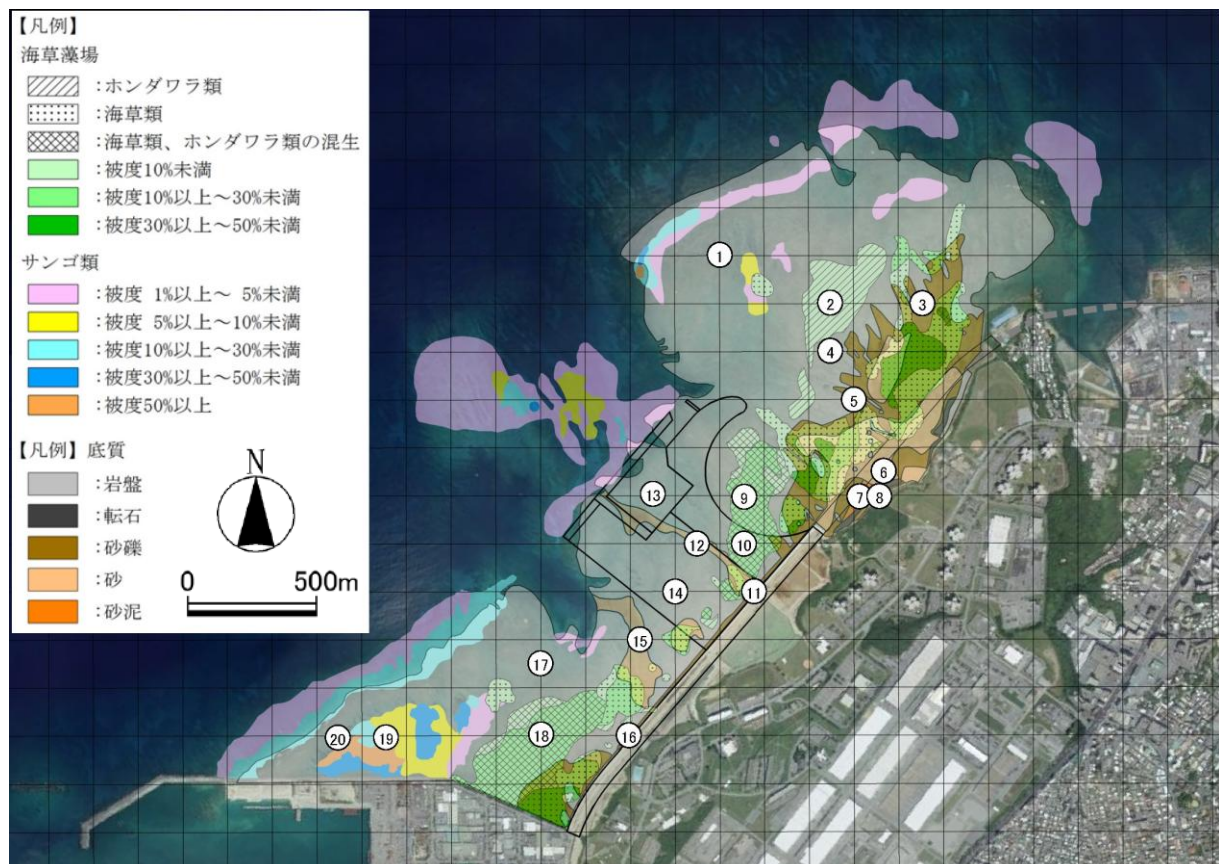
図 3.2.89 景観区分及び調査地点

埋立事業実施区域及びその周辺の囲繞景観について、表 3.2.212 に示す景観区分を行い、埋立事業実施区域（平成 25 年度）内外においてそれぞれの景観区分を網羅するよう囲繞景観の地点を設けた（表 3.2.213 及び図 3.2.89）。囲繞景観の景観区の状況は、表 3.2.214 に示すとおりである。また、埋立事業実施区域及びその周辺における囲繞景観の普遍価値及び固有価値は、表 3.2.215 に示すとおりである。

注：1. ○番号は、表 3.2.213 に対応する。

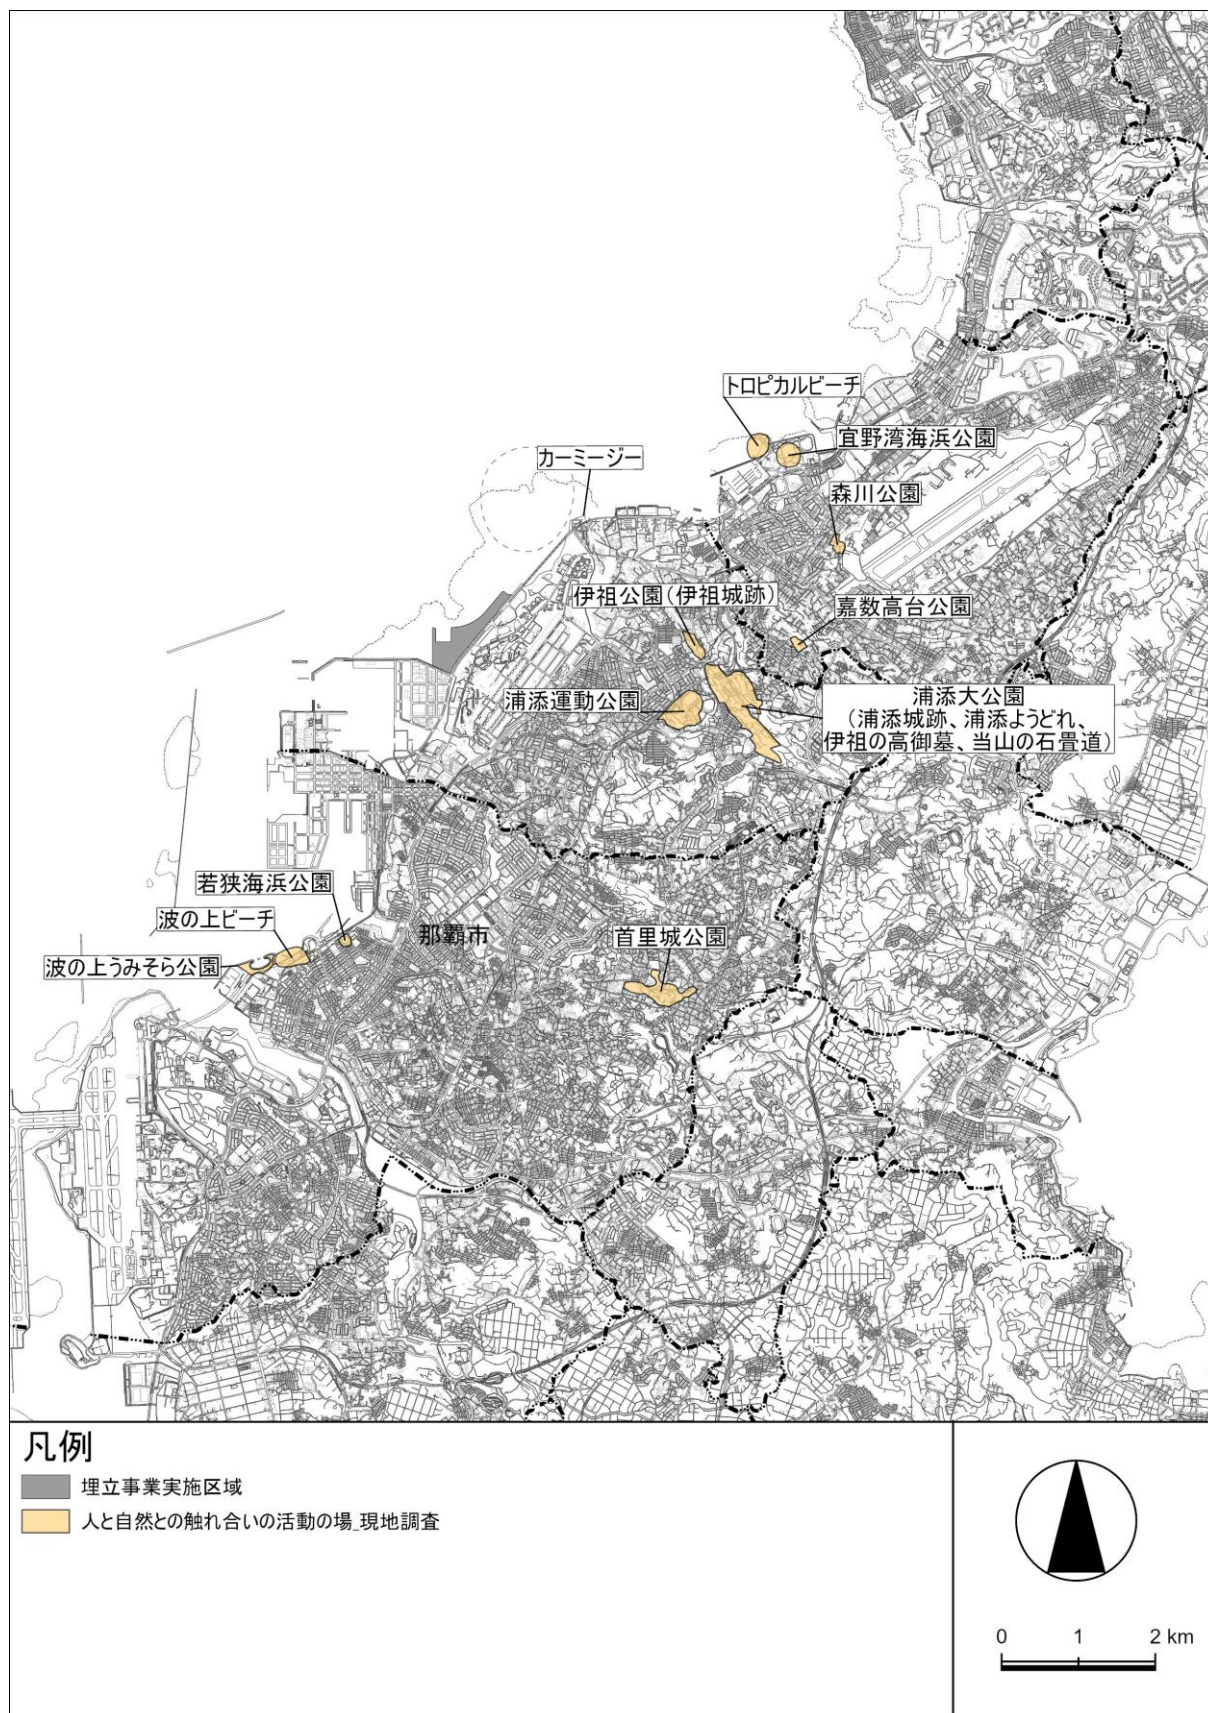
図 3.2.91 人と自然との触れ合い活動の場の状況

県や関係3市の観光資料等より、関係3市における主たる人と自然との触れ合い活動の場として海岸域における公園、海水浴場や散策路を含む公園等の場を抽出・整理した。

関係3市における人と自然との触れ合い活動の場は、表 3.2.216 及び図 3.2.91 に示すとおりである。

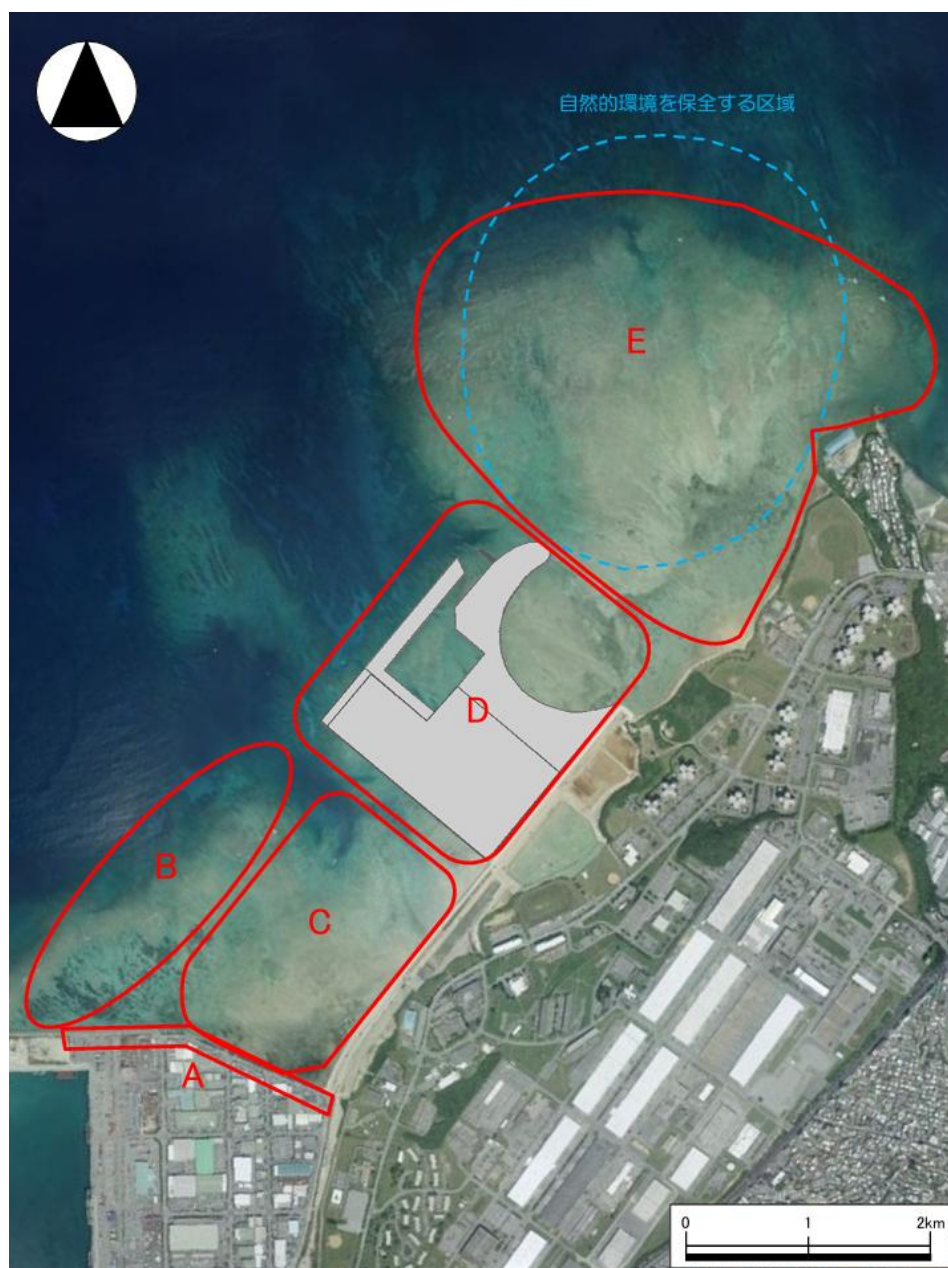
図 3.2.92 既存の現地調査対象範囲における活動区の区分（平成 25 年度）

| 調査方法 | (a) 人と自然との触れ合い触れ合い活動の場の概況<br>触れ合い活動の場の状況等について、文献調査や地元ヒアリング等により把握した。<br>(b) 主要な人と自然との触れ合い活動の場の分布、利用状況及び利用環境の状況<br>調査範囲（埋立事業実施区域及びその周辺）を、利用形態及び資源性の観点から、図 3.2.92 に示す 5 つに区分し、カウント調査、写真撮影等により主要な人と自然との触れ合い活動の場の利用状況、利用形態及び利用環境等についてカウント調査、写真撮影等により把握した。<br>(c) 主要な人と自然との触れ合い活動の場へのアクセス形態<br>調査範囲内において設定した地点において、アンケート調査及び写真撮影等の実施により、アクセス形態について把握した。 |

注：灰色部分は調査時（平成 25 年度）の埋立事業実施区域を示す。

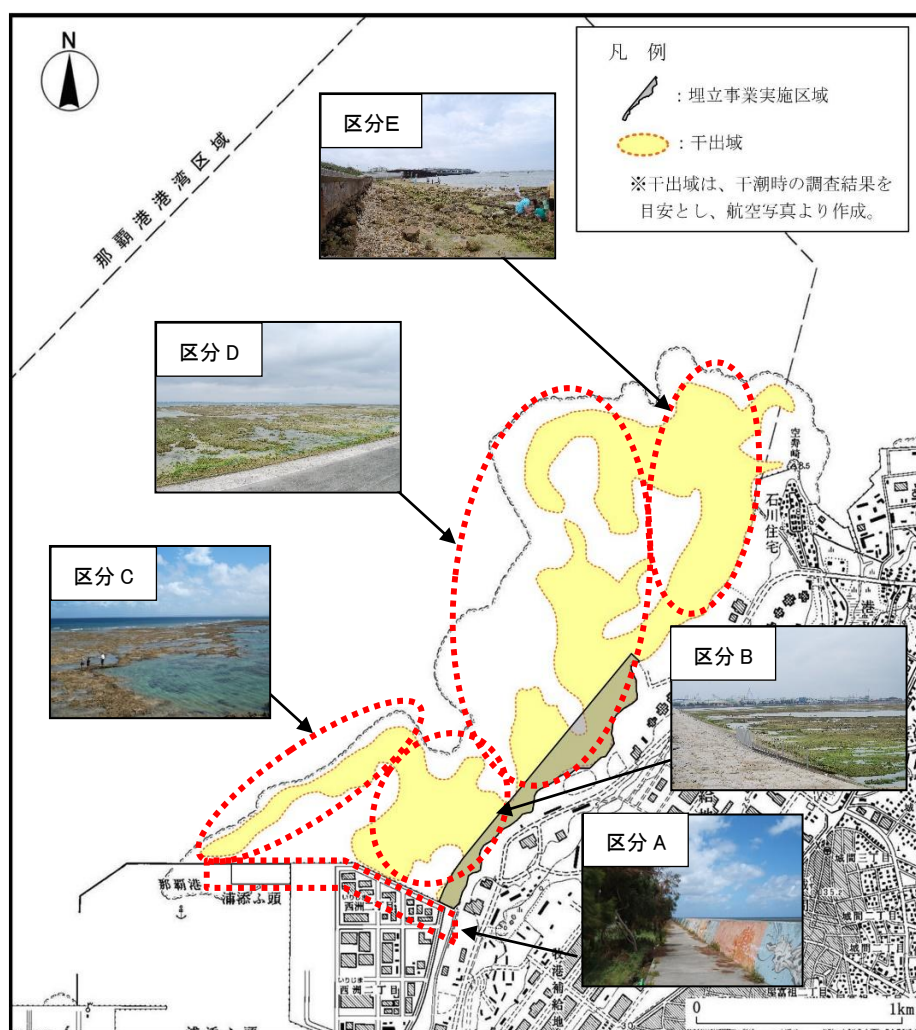
図 3.2.93 既存の現地調査対象範囲における活動区の区分（平成 31 年度）

| 調査方法 | 埋立事業実施区域及びその周辺における、人の立ち入り状況を把握するため、アンケート調査を行うとともに、見通しのきく地点からのカウント調査を行った。 |

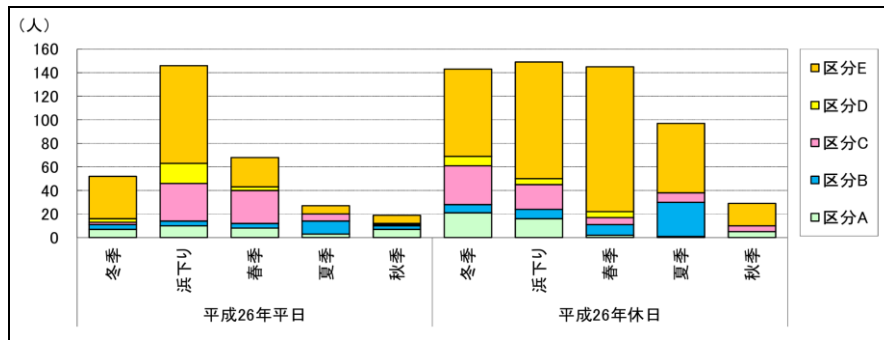
図 3.2.94 各調査時期における区分別利用者数

カウント調査による四季及び浜下りにおける区分別利用者数は図 3.2.94 に、利用形態別利用人数は図 3.2.95 に、埋立事業実施区域及びその周辺におけるアクセス形態は、図 3.2.96 に示すとおりである。

調査期間：平成 26 年 2 月 16 日～11 月 9 日

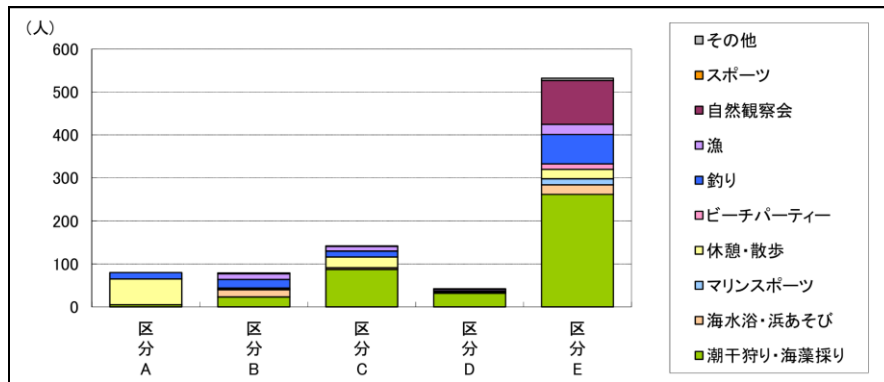
図 3.2.95 各区分における利用形態別利用者数

調査期間：平成 26 年 2 月 16 日～11 月 9 日

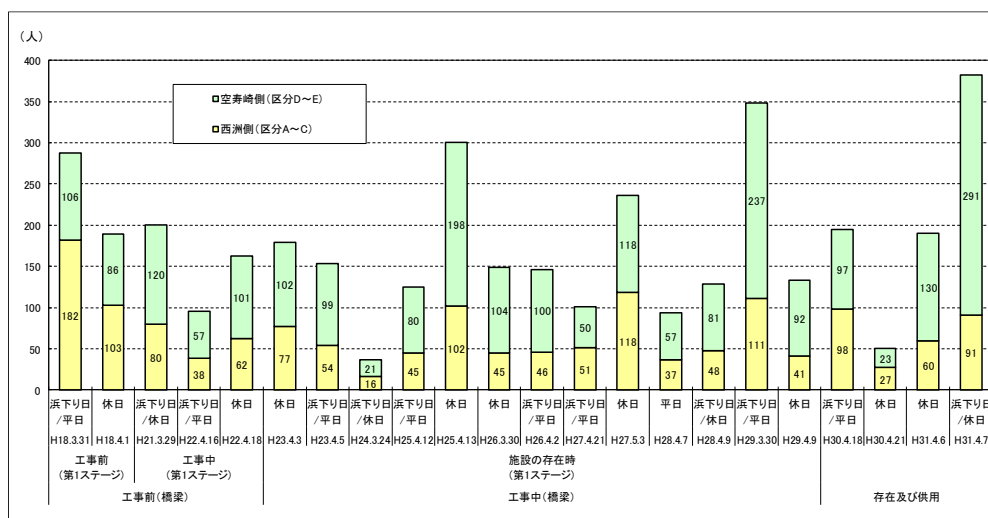
図 3.2.97 活動区の利用者数の変化

利用者数について、平成 31 年度の調査では過年度に比べ利用者が多くみられた。4 月 7 日（浜下り日/休日）は、天候が晴れていたことや浦添北道路、臨港道路浦添線が開通したことによりはじめて利用する人が増えたことが要因と考えられた（なお、大型商業施設は開店前）。

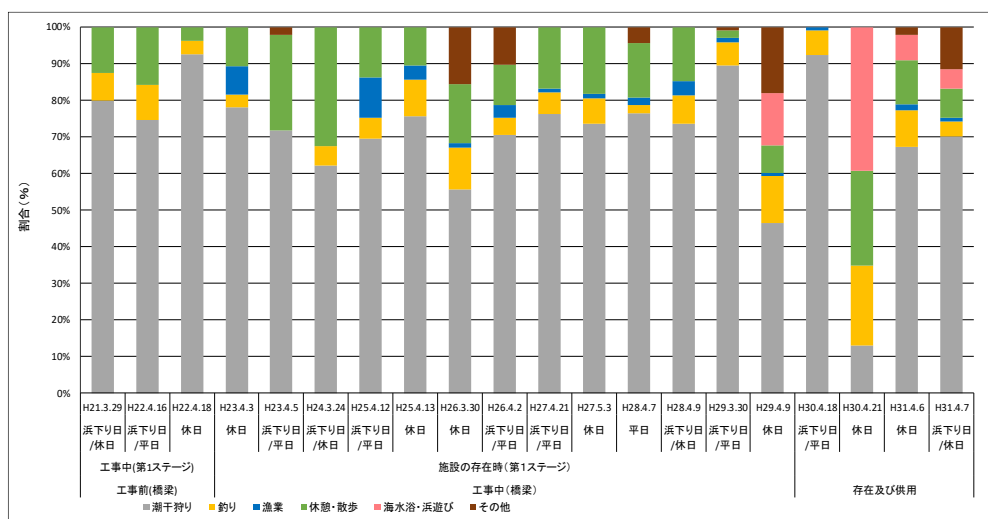
図 3.2.98 利用形態の経年変化

利用形態は、休日、浜下り日ともに潮干狩りが最も多い状況であり、主な利用形態に大きな変化はみられなかった。近年では、これまでの利用形態に加えて、海水浴・浜遊び、休憩・散歩及び釣りが比較的多くみられていた。

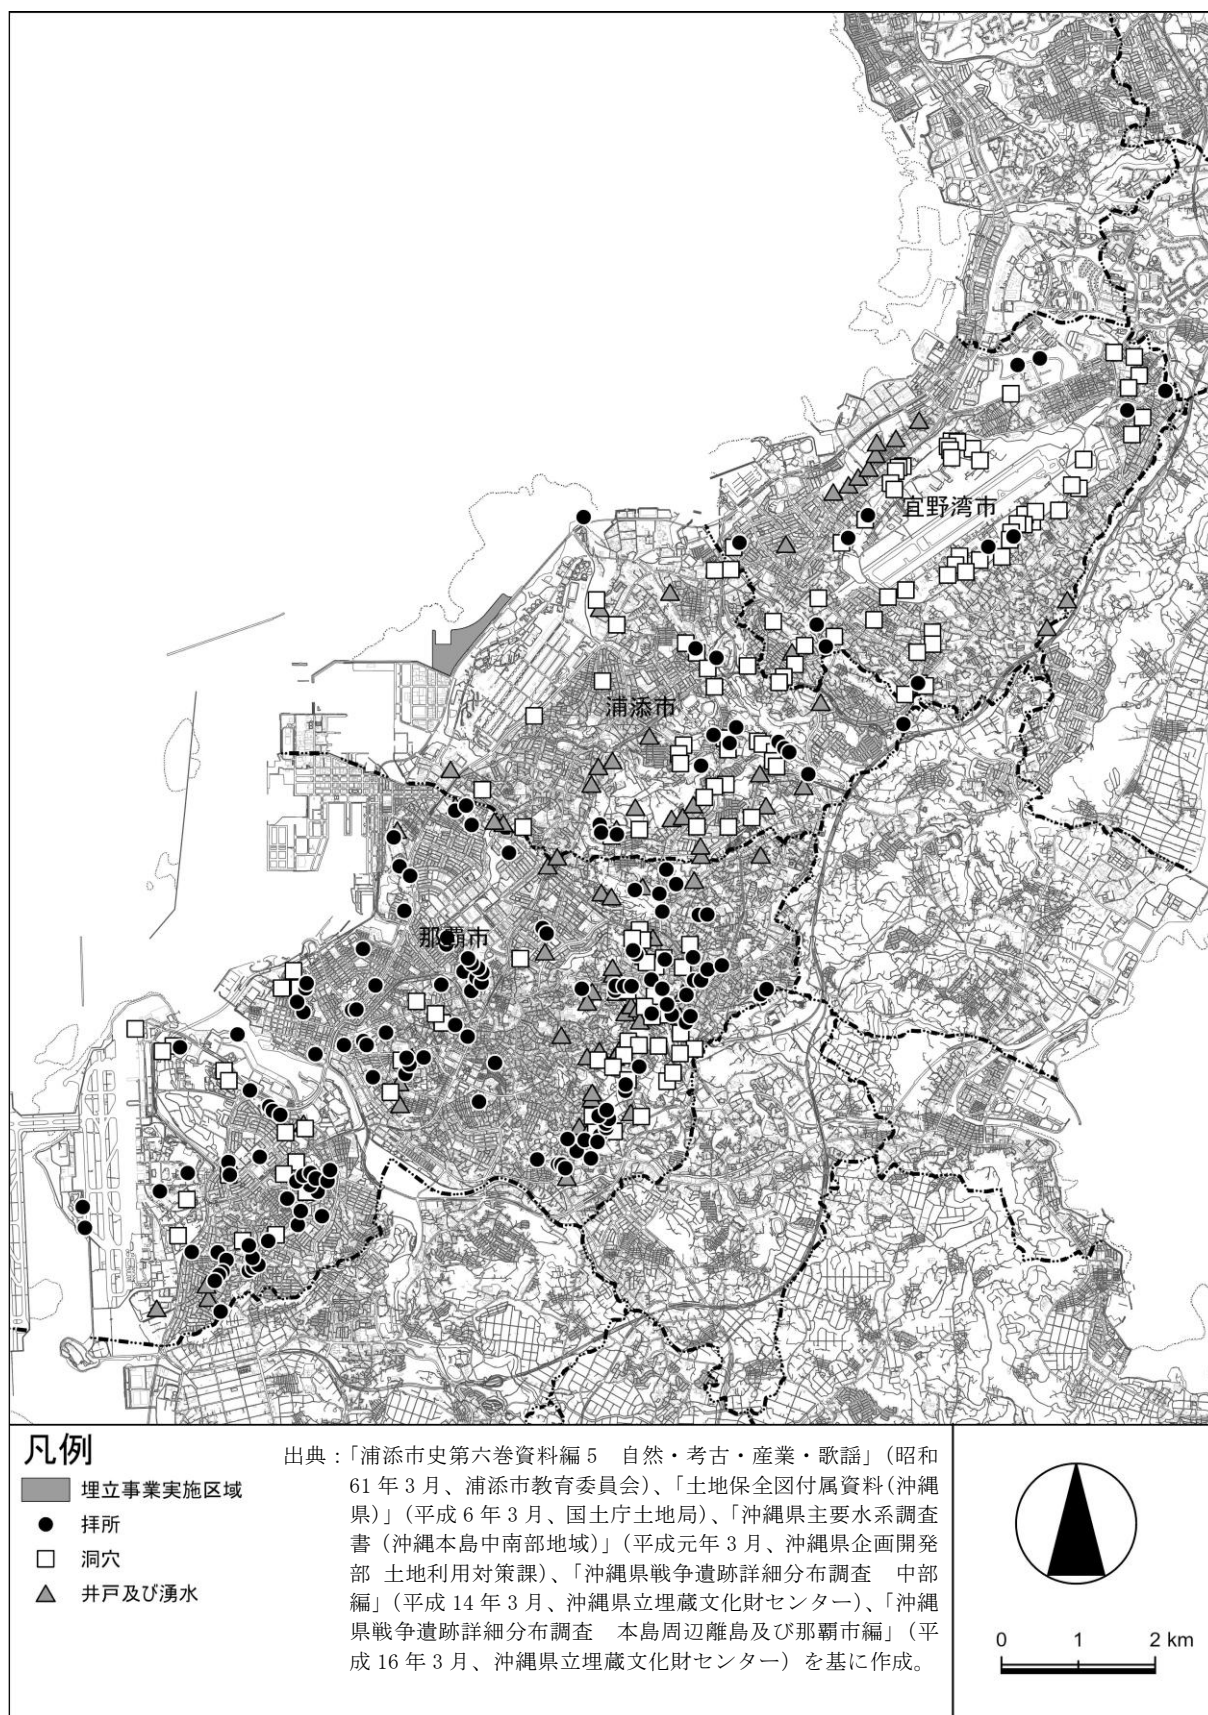
図 3.2.99 拝所・井泉及び洞穴位置

埋立事業実施区域周辺では、「文化財保護法」に基づく指定はされていないが、地域の伝統的な行事及び祭礼等の場として信仰の対象となっている拝所や井泉及び湧水などが存在する。その他の文化財の状況は表3.2.218及び図3.2.99に示すとおりである。
