## 6.9 地形・地質

### 6.9.1 調査

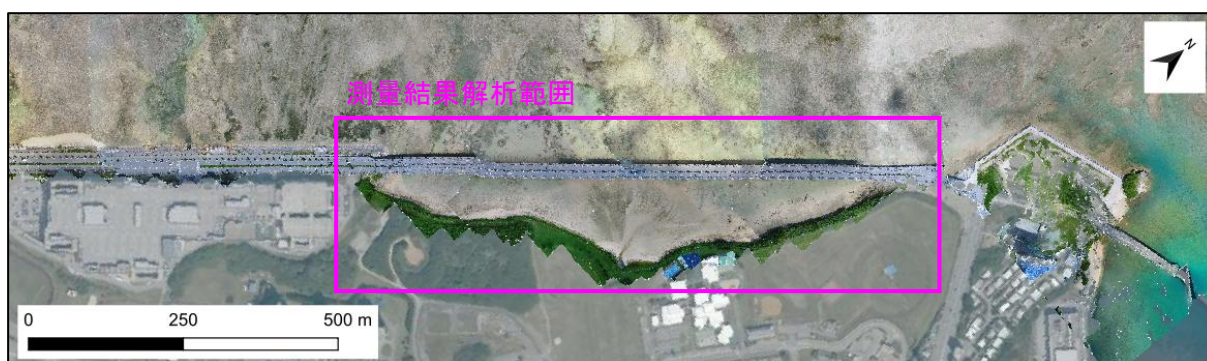
図 6.9.1.9 測量調査解析範囲

測量調査の解析範囲は図 6.9.1.9 に、海岸線の変化状況は図 6.9.1.11 に示すとおりである。
