# 浦添市西海岸の石切場跡

## 港川地区 2

—臨港道路「浦添線」建設に伴う埋蔵文化財発掘調査報告書—

浦添市教育委員会

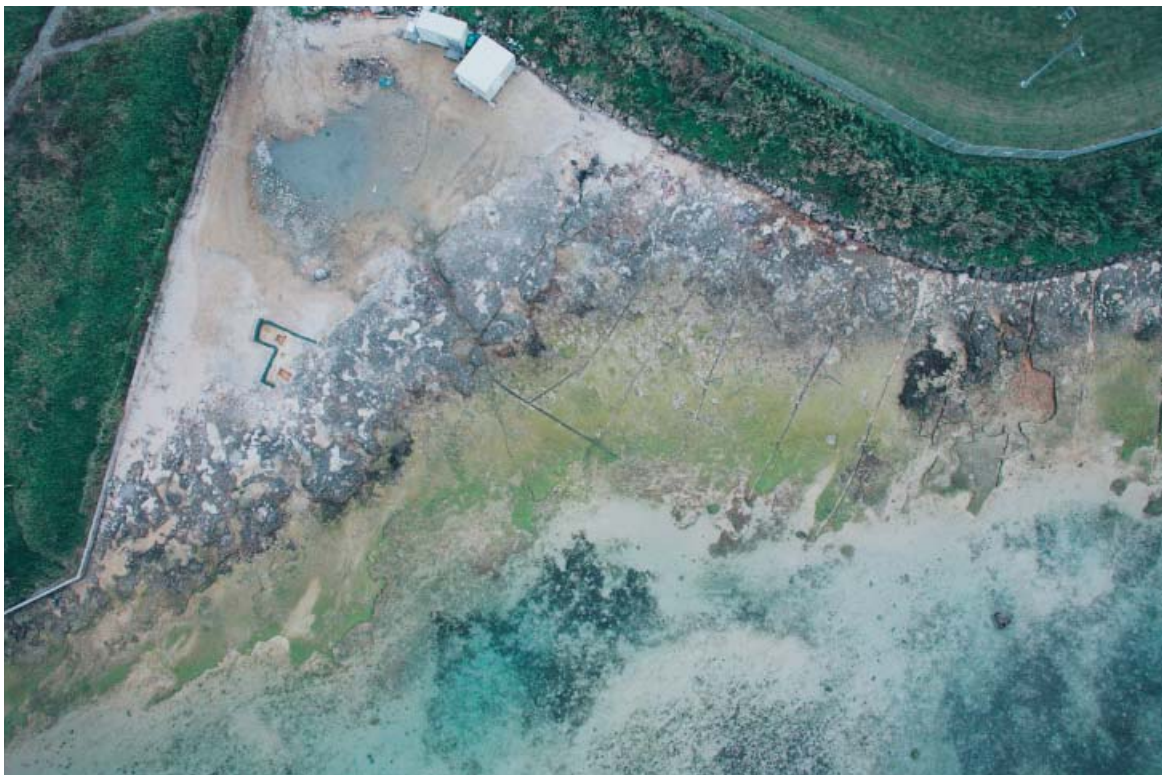
写真3 調査地 全景（上空から）

遺構の1から5が調査地の北側に集中し、遺構6および後述の遺構7とは南西へ約72m離れた箇所 に点在する。その72m間で石切跡を確認することは無く、1960年代初めごろに米軍がアンテナ塔工事に時に構築した溝が30あまり並列している。(写真3)

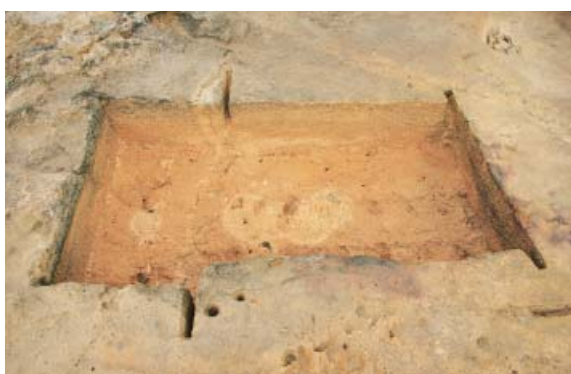
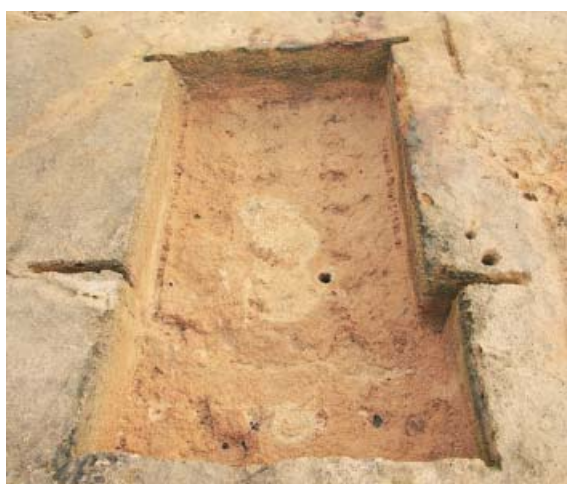
写真6 遺構1 完掘状況（南東から）

写真7 遺構1 完掘状況（南西から）

遺構1は長さの異なる石材を掘り窪めて切り出した遺構で、平面形は二つの長方形が合わさったような形状をしている。長軸約200cm、短軸約160cm、深さ25～37cmを測る。遺構上場が北東方向に下っていることから、遺構底面も地形に沿って北東方向へと下っている。工具痕は遺構の底面に見られ、約3cm幅のヒチと4～6cmのイヤの痕が残っている。これらの工具痕の向き・並びから本遺構から切り出された石材を確認することが出来た。ヒチの明瞭な痕跡は床面の壁面際と、遺構から突き出て見られた。遺構底面には工具痕や石材を切り取った凹凸が明瞭に残るが、壁面にはそれが少なく平滑である。

また、イヤの並びと重なる形でヒチの痕跡を確認できる箇所も見られた。イヤの痕は24基見られ、石材の長軸方向上に並んでおり、本遺構のイヤの痕は一つの石材につき6基確認できる。イヤの痕は2種類の石材とも長軸方向同士で平行するような形に見える。

以上の工具痕から切り出された石材を推定することができた。長軸方向N-65° -E で123×27×34cmを測る石材が4本、長軸方向N-25° -W で100×22×37 cmを測る石材が2本確認できる。その内、長軸が長い123cmの石材は1本が切り出す作業の途中で残されている。遺構1に隣接して北側に遺構4が見られるが、本遺構との関連性は不明。

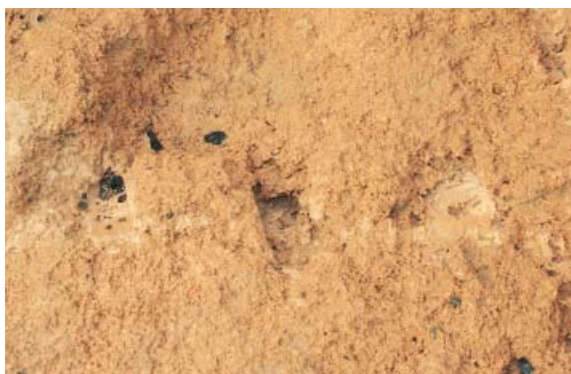
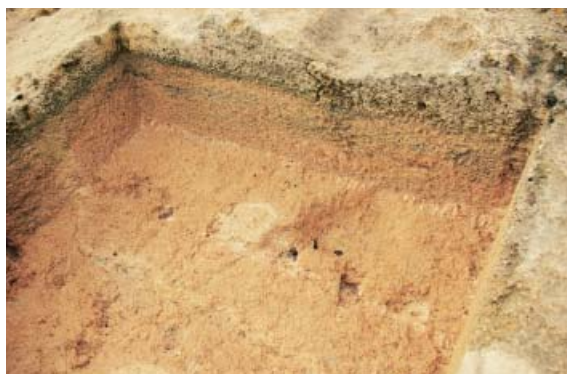
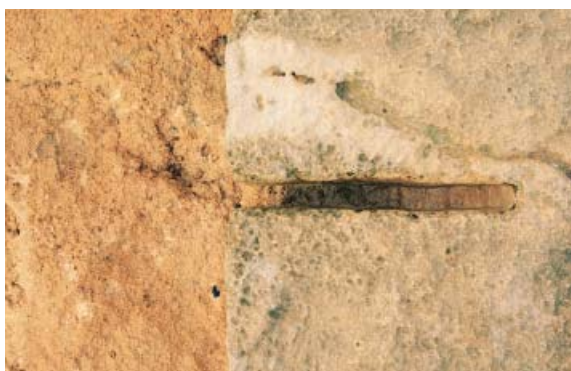
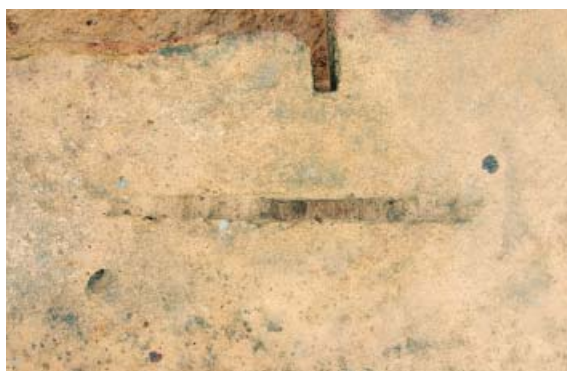
写真8 遺構1 床面の工具痕（北東から）

写真9 遺構1 床面の工具痕及び西壁状況（北から）

写真10 遺構1 北側工具痕（北東から）

写真11 遺構1 南側工具痕（南東から）

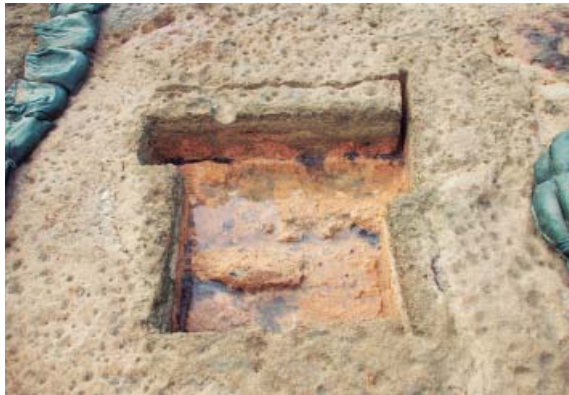
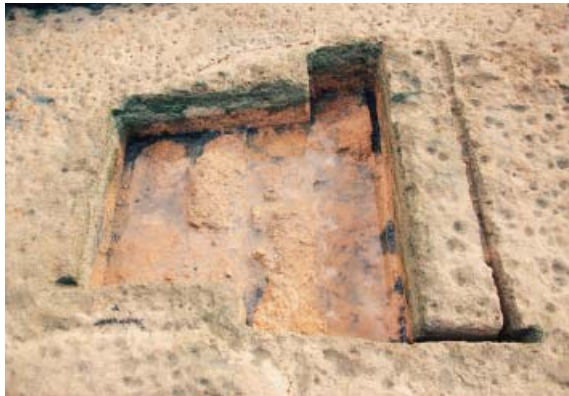
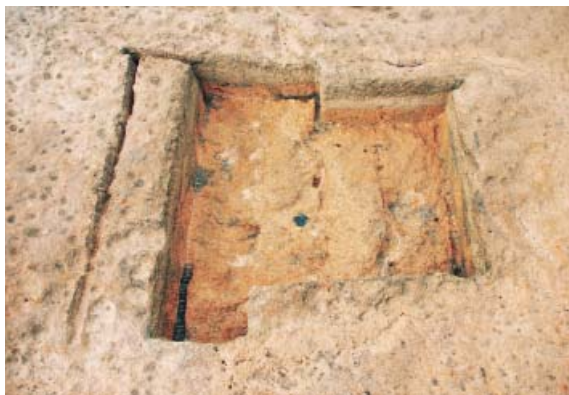
写真12 遺構2 掘削状況1（北東から）

写真13 遺構2 掘削状況2（北西から）

写真15 遺構2 完掘状況（南東から）

遺構2は平面形がいびつな凸形を呈する遺構で、長軸約185cm、短軸102～154cm、深さ約30cmを測る。遺構上場は北東方向に向かって下り勾配になっており、遺構底面も上場の地形に沿うように北東方向に下っている。遺構の壁面はおよそ垂直になっているが、壁面上部が内側にせり出している箇所も見られた。

これらの工具痕から推定される石材は3種類あり、長軸方向N-33°-Wで約91×25×29cmを測る石材が2本、長軸方向N-33°-Wで約113×23×27cmを測る石材が1本、長軸方向N-33°-Wで約146×26×32cmを測る石材が2本ある。遺構の南端には長さ146cmの石が切り出されずに残されている。

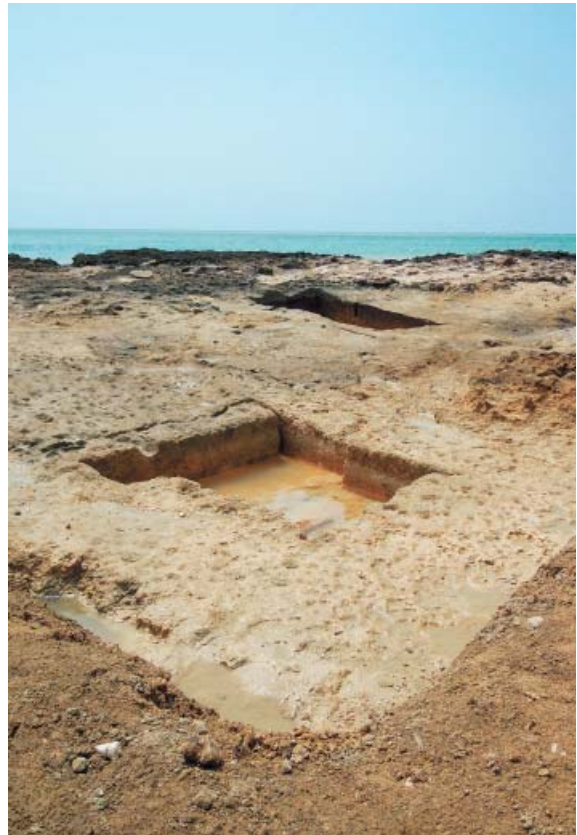
写真14 遺構1（奥）と遺構2（手前）位置状況（東から）

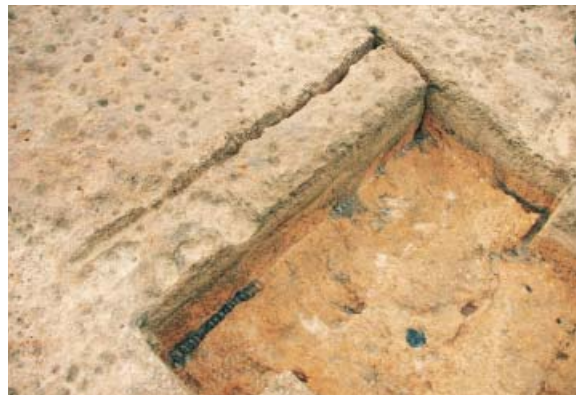
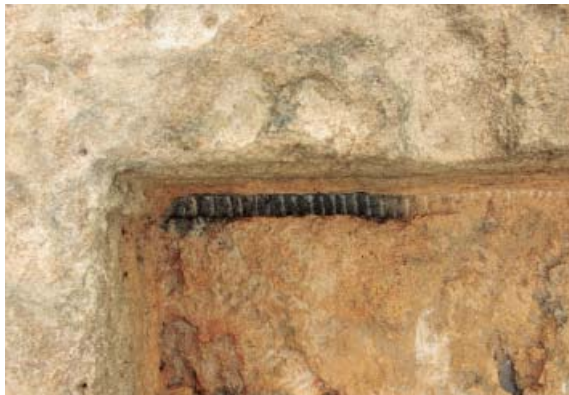
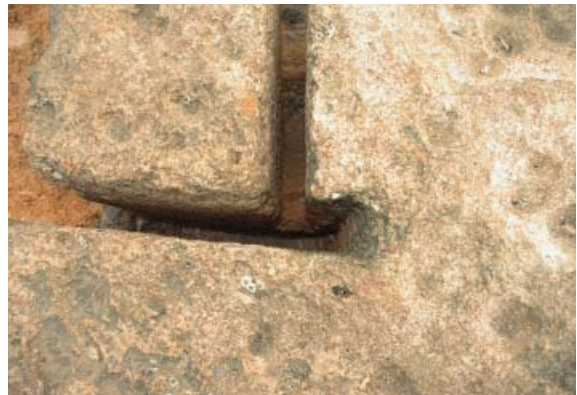
写真16 遺構2 西側工具痕（東から）

写真17 遺構2 壁際床面で見られた工具痕（北東から）

写真18 遺構2 西側工具痕 近景（北西から）

約3cm幅のヒチと4～6cmのイヤの痕跡が確認できた。ヒチの痕は遺構壁際の底面に明確な痕跡が見られ、やや不明瞭ながら遺構内側でも見る事が出来た。ヒチの痕は7基あり、その内6基が石材の長軸方向上に並んでいる。残る1基も石材の長軸方向上に残存している。

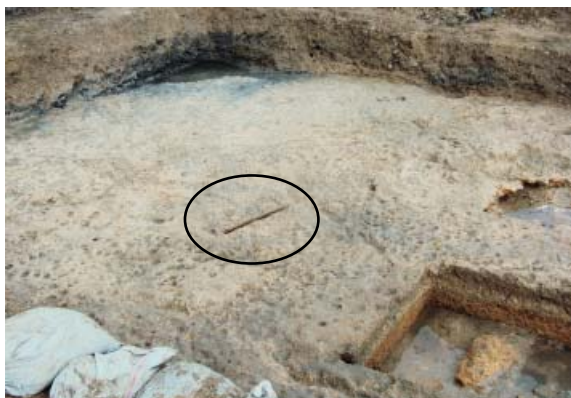
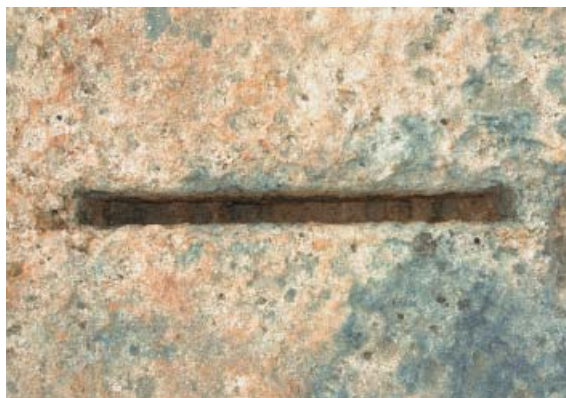
写真19 遺構3 検出状況（円内）※手前は遺構2

写真20 遺構3 完掘状況（北東から）

遺構3は溝状の遺構で、城間-仲西地区の分類ではAタイプに属する遺構である。長さ46cm、幅約4cm、深さ9～14cmを測る。工具痕は底面に残っており、幅約3cm、深さ9～14cmの凹凸が見られることからヒチの痕と考えられる。本遺構は遺構2の東にあるが、遺構2とは軸が異なっている。

このことから遺構2とは別に石材を切り出そうとしたが、ヒチで溝状に穴を穿った段階で作業を止めたものと思われる。

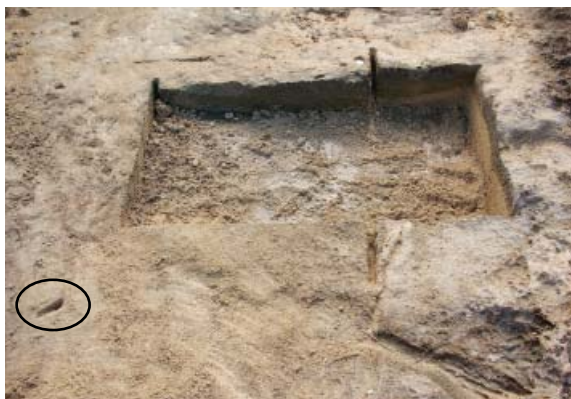
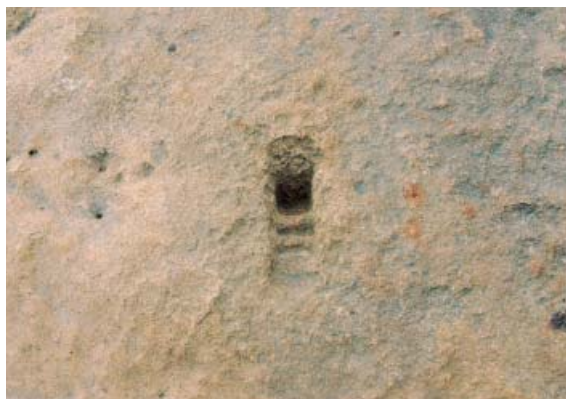
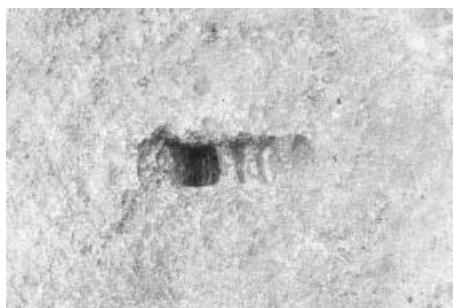
写真21 遺構4 検出状況（円内）※奥は遺構1

写真22 遺構4 完掘状況（北東から）

写真35 遺構4 俯瞰写真

遺構4は遺構1の近辺に見られる溝状遺構で、城間-仲西地区のAタイプに該当する。長軸14cm、短軸4～5cm、深さ2～6cmを測る。遺構の南東側が深くなっており、北西側に行くにしたがい浅くなる。本遺構の長軸方向はN-30°-Eとなる。

本遺構では石材を掘り出す初期の段階で石切作業を中止したようである。遺構1とは石切の軸が異なっている。そのため、遺構1との関連性は不明である。

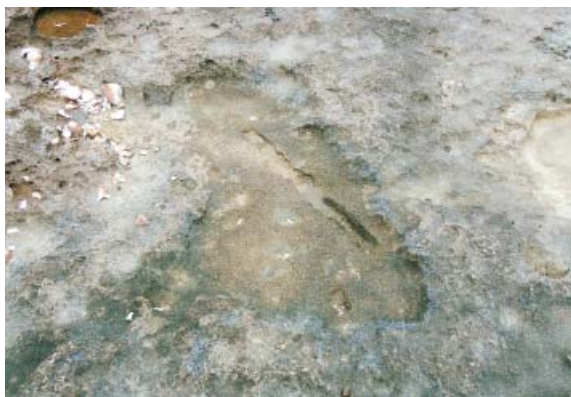
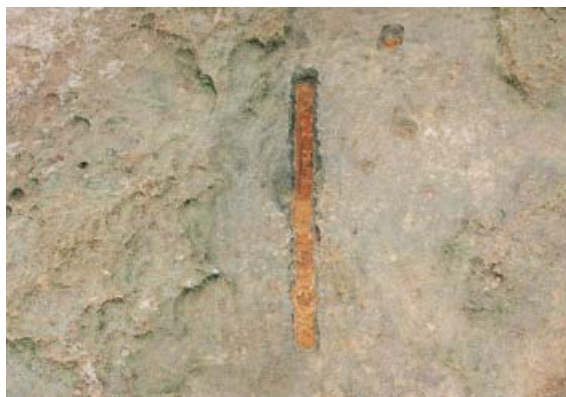
写真23 遺構5 検出状況（南西から）

写真24 遺構5 完掘状況（東から）

遺構5は溝状の遺構で、城間-仲西地区のAタイプに該当する。長軸61cm、短軸4～9cm、深さ6～23cmを測る。底面は全体的に凹凸を呈しており、南東から北西に徐々に下がり最深部で23cmと深くなる。遺構の法量と底面の状態からヒチによって造られた遺構であると考えられる。遺構5の北側に隣接してヒチによって造られたと考えられる工具痕が見られる。この工具痕は長さ約7cm、深さ約3cmを測る。

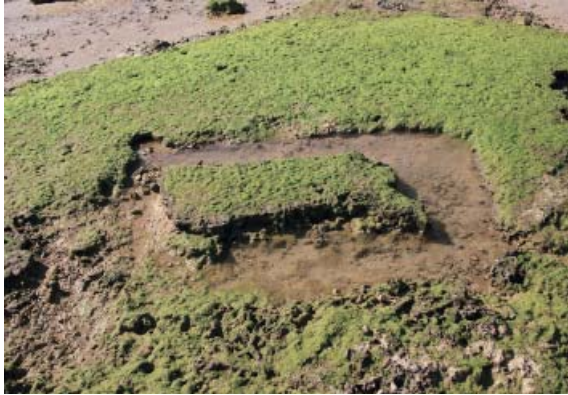
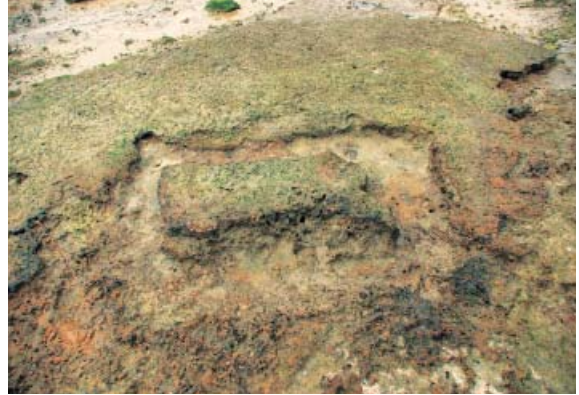
写真27 遺構6 検出状況（東から）

写真28 遺構6 完掘状況（東から）

遺構6は長方形の周囲が窪んだ形状をしており、平面観はカタカナの口の字を呈している。長軸約180cm、短軸約127cm、深さ約10cmを測る。中央に残る凸状部分は、長軸約110cm、短軸約55cmを測る。切り出す石材の対象が中央部分であるか、周囲の窪んだ部分であったかは判別が困難であった。切り出す対象を中央部と仮定すると、遺構1から5でみられたヒチを用いた切り出しの手順とは異なることになり、また口の字部分の窪んだ箇所であったとすると、切り出された石材は約10cmとかなり薄いことになる。

本遺構では明瞭な工具痕は確認することはできなかった。

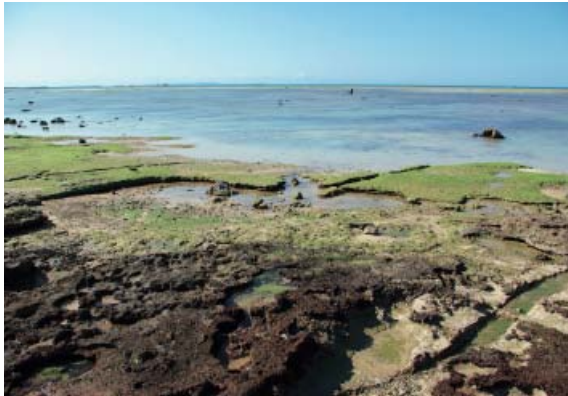
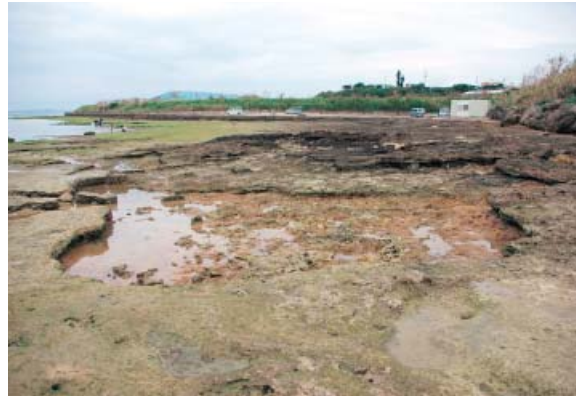
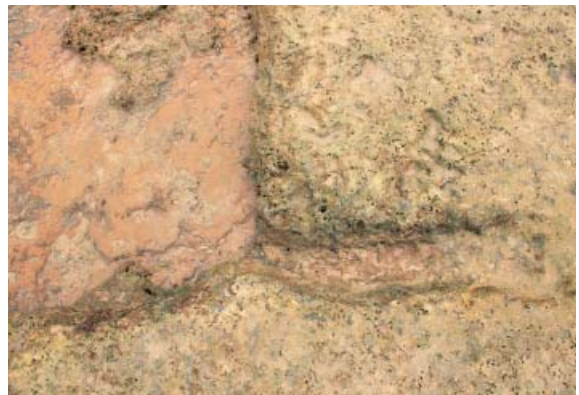
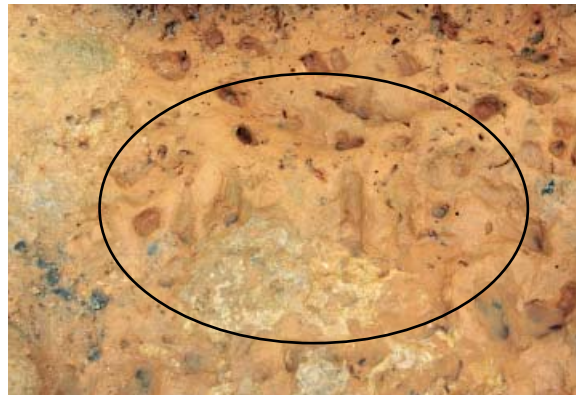
写真29 遺構7 検出状況（東から）

写真30 遺構7 完掘状況（南西から）

写真31 遺構7 完掘状況（北西から）

写真32 遺構7 北西部掘削痕（西から）

写真33 遺構7 南東角掘削痕（北西から）

写真34 遺構7 床面で見られた掘削痕（北西から）

写真36 遺構7 オルソ写真

遺構7は石材を切り取った範囲が、その他の遺構と比べて広い遺構であり、異なる長さの石材を切り取ったと考えられ平面形は不整形である。長軸約15m、短軸約9.7m、深さ約25cmを測る。遺構南端のラインの方向はN - 57° - W。床面は北西の海側に向かって下り勾配を持つ。床面の地山は赤褐色の泥質砂岩であり、壁面及び遺構周囲で確認できる石灰岩とは異なる。波打ち際に位置しているため、壁面及び底面の侵食が著しく、特に北及び東側の範囲が

不明瞭である。遺構中央部には南東から北西方向に、米軍によって構築された溝が通る。

工具痕は、床面の一部に幅約4cmの縦方向の掘削痕4条と、遺構の外側に薄く削った幅11～20cmの溝状の痕跡が2箇所確認できるのみで、切り出された石材の規格が分かる工具痕は確認できなかった。
